## 被災した鋼箱桁橋の亀裂進展モニタリング事例の紹介とリモートアクセスに向けた一検討

大日本コンサルタント株式会社 正会員 ○田代 大樹 吉岡 勉 笠井 利貴  
同 上 佐々木 達生 小橋 朋和

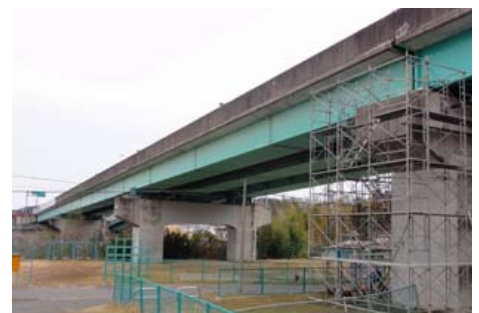
写真-1 対象橋梁

本計測の対象橋梁を写真-1 に示す。本橋梁は 3 主桁を有する 3 径間連続非合成箱桁で、大規模地震により P2 橋脚上の鋼製ピン支承部において、ソールプレートと下フランジの溶接部から亀裂が入り、下フランジがソールプレートに沿って破断した（写真-2 参照）。亀裂箇所が複数有り、先端を全て確認してストップホールを施すのは困難な状況であった。損傷自体は重大であるものの、杓前面の段差防止構造との隙間を緩衝材で埋める応急措置により、万が一一下フランジが抜け落ちて急激な段差を防止できることから、震災直後に支援物資輸送等のため交通開放された。

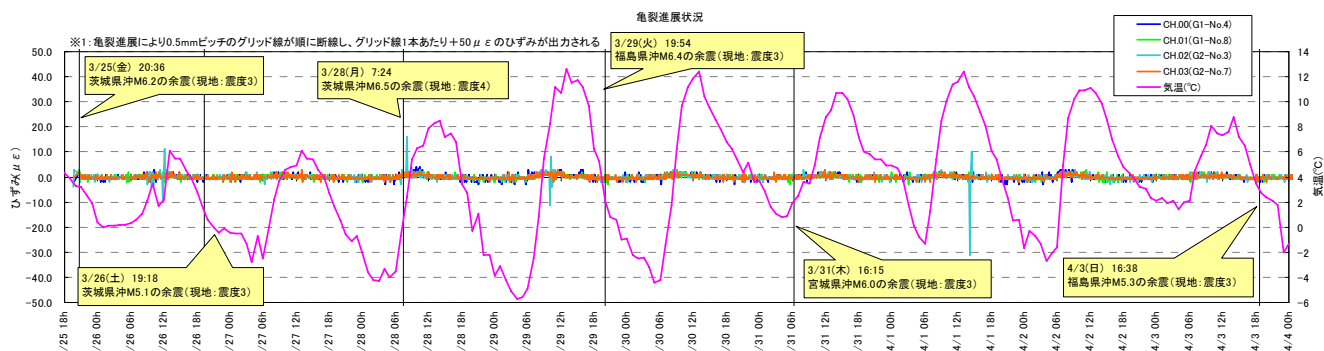
図-1 亀裂進展状況と外気温の推移

計測の結果得られた亀裂進展状況と主桁の鉛直変位の推移を図-1、および図-2に示す。亀裂の進展状況については、計測期間内に震度3～4クラスの余震が数回観測されたものの、電気的ノイズにより $1\sim 2\mu\epsilon$ 程度で変動しているだけで、現在までモニタリング期間内における亀裂の進展は認められない。ただし、CH02(G2-No.3)については不規則にゲージが反応しているが、亀裂進展を示すものではないことから、今後注視していく必要がある。また、G1主桁の鉛直変位については、外気温と相関性を持って推移し、気温が上昇すると鉛直上向きに、気温が下がると鉛直下向きに変動する結果となったが、約0.6mmの変動幅が余震の影響で増加することはなく、大きな桁端の沈下はみられない。
