## 長大橋フィンガージョイントのき裂損傷原因調査

(財)首都高速道路技術センター 正会員 ○友清 剛  
 (財)首都高速道路技術センター 正会員 小西 拓洋  
 首都高速道路株式会社 正会員 阿部 紀征

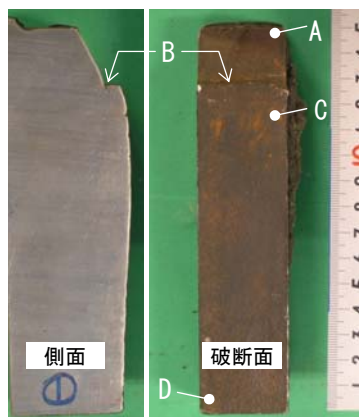
図-3 Face PL 破断面部

図-3 に Face PL 破断部の写真を示す。外観の特徴として破断面が全体的に腐食しており、平滑な破面形態であった。また、上面から 20mm 付近で破断面に段差が見られた。

この破断面の図中 A～D 位置について破面観察を実施した。図-4 に破面観察の結果の一例として B 及び C 位置について示す。A 及び C 部の領域には、疲労破面の特徴で

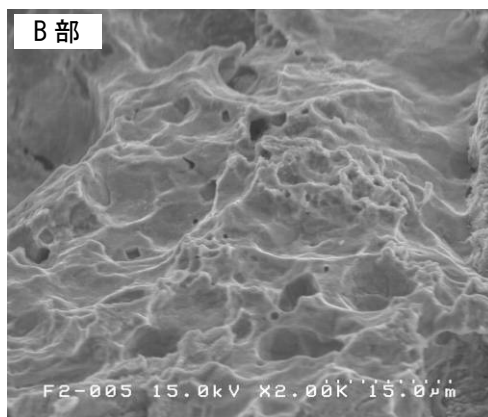
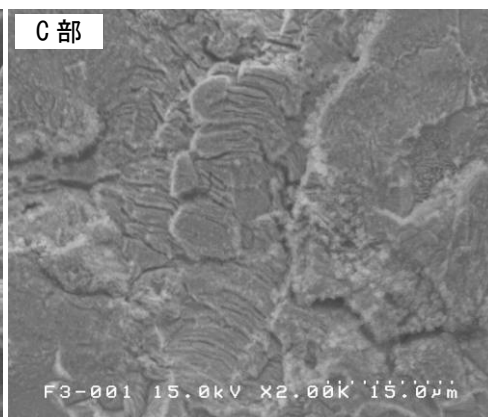
図-4 SEM 観察結果

ある縞模様状のストライエーションが観察された。また、B の領域には延性破面の特徴であるディンプルが確認された。D の領域についてはき裂発生から比較的時間が経過していると思われる、腐食が激しく破面形態が確認できなかった。

以上の結果、平滑な破面形態であること及びストライエーションが確認されたことから Face PL に発生したき裂は疲労き裂であると判明した。き裂はまず底面から発生し、遅れて上面からもき裂が発生・進展し、最終的に B 位置で破断に至ったものと推測される。

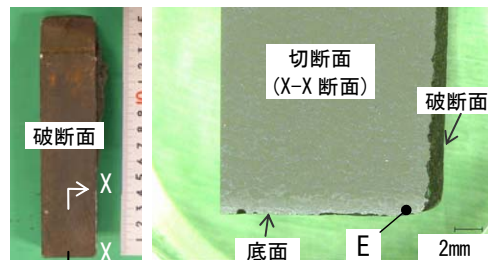
図-5 断面組織の観察面

図-5 に破断部近傍を鉛直方向に切断して研磨した断面を示す。この断面の底面付近を光学顕微鏡により観察した E 部の断面組織を図-6 に示す。観察の結果、底面から深さ 1mm 程度に渡って熱影響を受けていることがわかった。組織から判断すると 1200℃以上に加熱されたものであり、加工時のガス切断によるものと考えられる。

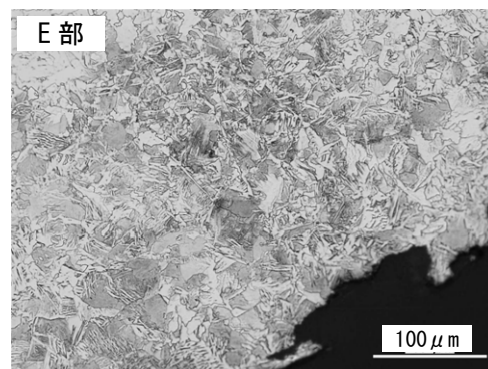
図-6 E 部断面組織

本橋梁のフィンガージョイントに発生したき裂について破面調査を実施した結果、疲労き裂であることが確認された。発生したき裂の特徴として、き裂起点部と推測される底面の腐食が著しく、また、熱影響部が存在していた。き裂発生原因としてガス切断によるノッチや底面の腐食ピット等が起点となった可能性があるが、応力振幅が 15MPa 程度と小さかったことから一般的な活荷重による疲労ではなく、腐食環境による疲労強度の低下があったと考えられる。

これらの結果から、底面の腐食環境の改善(ステンレス板の撤去)及びき裂除去が対策として必要と考える。橋梁部材の腐食環境における疲労については、まだデータが少なく、引き続き実験等により疲労強度、寿命予測等の確認が必要である。

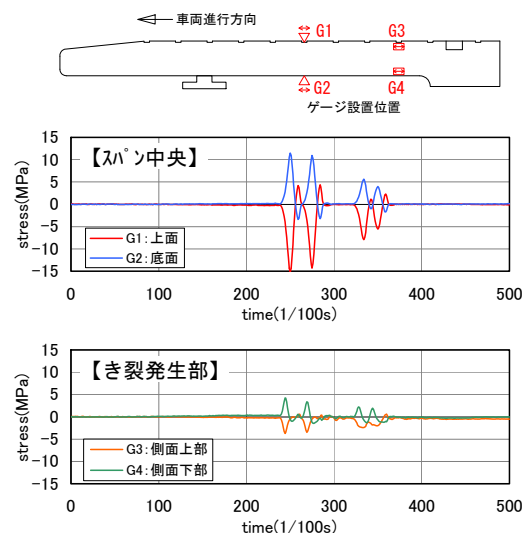
図-7 動的载荷試験結果

試験結果の一例として荷重車を約 30km/h で走行させたときの発生応力の動波形を図-7 に示す。スパン中央下面 (G2) の応力振幅は約 15MPa 程度、き裂発生部 (G4) でも約 5MPa 程度であり大きな応力は確認されなかった。
