## 光学ストランドを用いたひび割れ発生コンクリート壁の長期モニタリングと地震応答

日揮株式会社 正会員 ○門 万寿男  
 東京大学 生産技術研究所 正会員 加藤 佳孝  
 芝浦工業大学 正会員 勝木 太  
 東京大学名誉教授 フェロー会員 魚本 健人

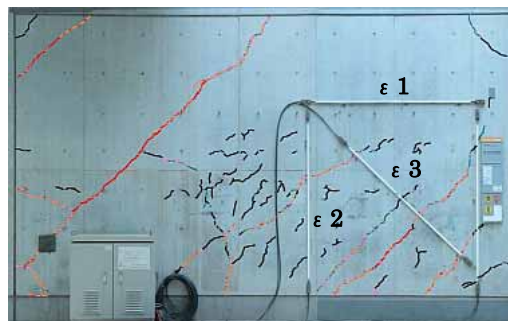
図-1 ひび割れ状況とセンサ配置

モニタリングは平成11年に竣工した首都圏にある鉄筋コンクリート造8階建の地下階の壁面で実施している。壁面には竣工後からひび割れの発生が観察されており、モニタリングを開始した2003年(平成15年)頃より顕著となっている<sup>(1)</sup>。光ファイバセンサは、ひび割れの発生原因の推定と進行性の把握を目的として、最大、最小主ひずみ、主ひずみ角度、最大せん断ひずみが計測できるよう設置した。2011年2月に実施したひび割れ調査の結果とセンサの設置位置を図-1に示す。

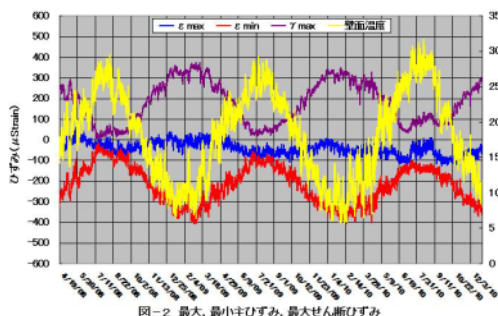
図-2 最大、最小主ひずみ、最大せん断ひずみ

の計算結果を図-2に、 $\varepsilon$  1 軸から主ひずみ方向までの角度を図-3に示す。常時モニタリングによる最大主ひずみ、最大せん断ひずみは温度変動に連動して変動していることを示している。一年間の最大せん断ひずみ振幅は約  $355 \mu\text{Strain}$  と非常に大きな値である。主ひずみの方向は、 $\varepsilon$  1 の軸に対して約  $40^\circ$  であり壁面に発生しているひび割れに直交する角度である。この事は壁面に発生しているひび割れの発生原因が年間の温度変動による熱変形に起因していることを示唆している。

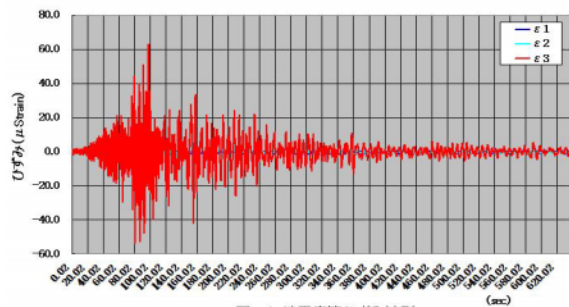
図-4 地震応答ひずみ波形

地震時の最大応答振幅は約  $116 \mu\text{Strain}$  で壁面  $45^\circ$  方向、 $\varepsilon$  3 センサで発生している、最大せん断ひずみは約  $98 \mu\text{Strain}$  であった。地震時の主応力方向は  $50^\circ$  と  $140^\circ$  であり、ひび割れ方向および直交方向とほぼ一致していた。地震応答ひずみ応答速度スペクトルからもとめた建物の卓越振動数は約  $2.3\text{Hz}$  であり、IT 強震計で求められたこの建物の固有振動数  $2.3\text{Hz}$  に一致していた<sup>(2)</sup>。
