## 捨石形式護岸の劣化に伴う被害事例と対策について

トヨタ自動車㈱ 河合高志、○左合靖樹  
 ㈱大林組 古賀剛、伊藤薫、上原康之

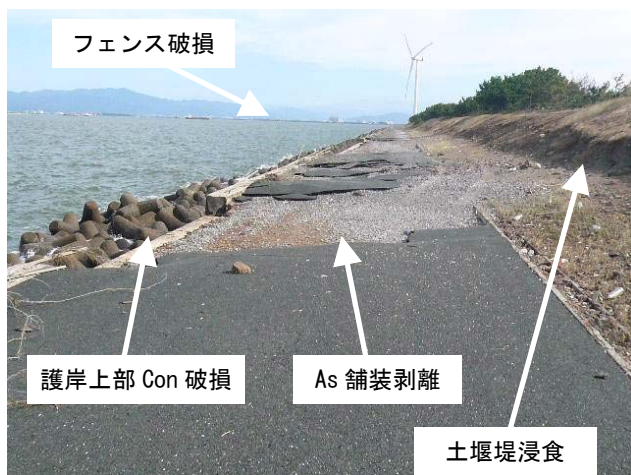
写真 2-1 護岸の被害状況

台風18号による被害を目視調査した結果、越波によって、護岸背面道路のAs舗装の剥離や陥没、道路背面(陸側)に位置する防潮土堰堤の浸食、護岸上部コンクリートの破損、敷地外周のフェンス・門扉や樹木類の破損・流出が確認され、原形復旧に係る被害総額は約5,000万円に上った(写真2-1)。

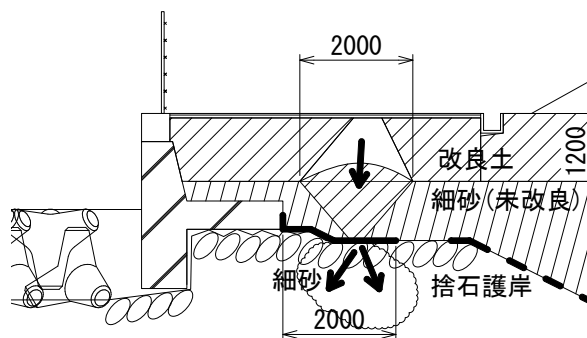
図 3-1 現状護岸断面(捨石式護岸)

護岸の変状の詳細調査としては、護岸背面道路の地中レーダー探査や護岸前面の消波ブロックの深淺測量を実施した。その結果、①護岸背面地盤(舗装下)の陥没・空洞化と護岸下部の隙間発生、および②消波ブロックの沈下が判明した(図3-1、写真3-1・2)。

①については、護岸背面道路のAs舗装に円形状( $\phi \approx 1.0\text{m}$ )の陥没が生じて顕在化した。陥没箇所の試掘調査の結果、吸出し防止シート(不織布)が破損し、護岸背面側の土砂が前面(海側)へ流出して陥没を引起したことが分かった。また、基礎捨石が沈下して護岸下部に隙間を生じ、背面側へ波が侵入していることも目視確認できた。更に、護岸前面(海側)から護岸下部の目視・測量調査を行った結果、基礎捨石との隙間(奥行き)は、部分的に約30cmに及ぶものの小規模であり、護岸の安定性には影響しない程度であった。これらの現象は、台風と直接的な因果関係はなく、護岸構造の経年劣化に起因する変状と言える。□については、永年に亘る波浪の影響に伴う揺すりこみ沈下と推測され、設計波での護岸越波流量計算の結果、護岸背面施設の重要度に対して、消波ブロックの天端高は1.5~2.0m不足することが分かった。
