# 河川水理構造物の耐摩耗工法の試験施工とモニタリング中間報告

徳倉建設（株）

名城大学理工学部

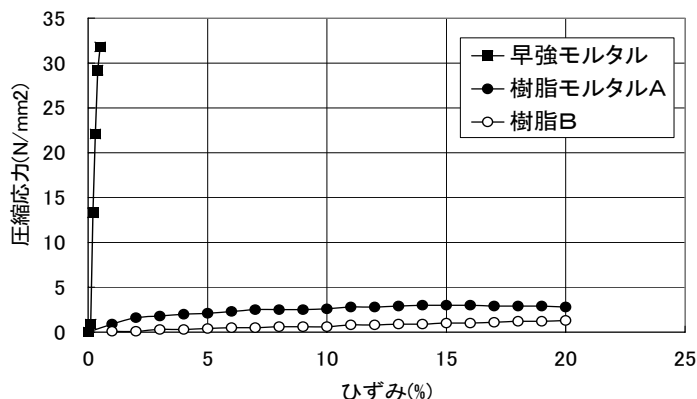
図-3 使用材料の応力-ひずみ曲線

図-3 に使用材料の応力-ひずみ曲線を示す．使用材料は樹脂モルタルA，樹脂Bを使用した．また比較材料として，早強モルタルを施工した．図-4 に材料配置平面図を示す．

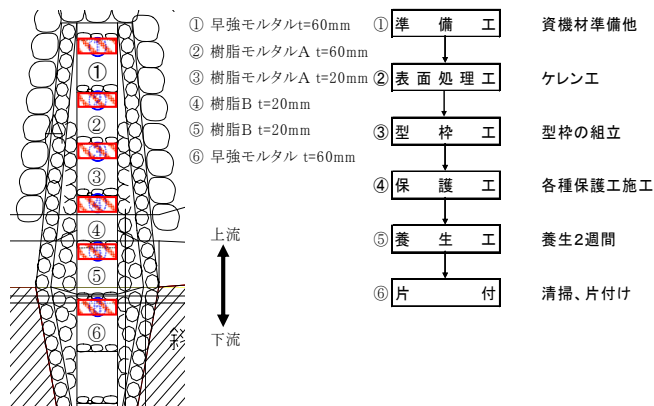
図-4 材料配置平面図

図-5 に施工フローを示す．表面処理工は，ディスクサンダー，ワイヤーブラシで行い，①②③⑥は増厚を行う前にアクリル系の接着剤を塗布した後，各施工箇所の下流側にモルタルで土手を作った．増厚の仕上げは金ゴテを使用し平滑に仕上げた．また④⑤は流動性が高いので流し込みで施工した．打設後はビニールハウス材料を使用し，2週間養生を行った．

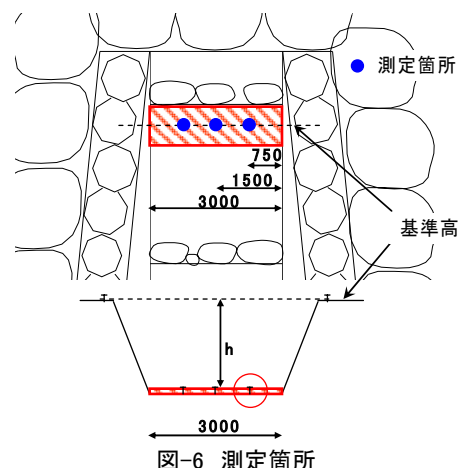
図-6 測定箇所

摩耗量は図-6に示す方法で実施している。摩耗量の測定試験箇所左右の岩にボルトを設置し天端を水系で結びこれを基準線とした。高さの測定は、先端を細くした専用の定規を作成し使用した。摩耗量の測定の他、目視と触診を行った。計測は初期計測と186日・357日の3回実施している。357日経過時の測定は水深最大200mm程度の水中で計測を行った。

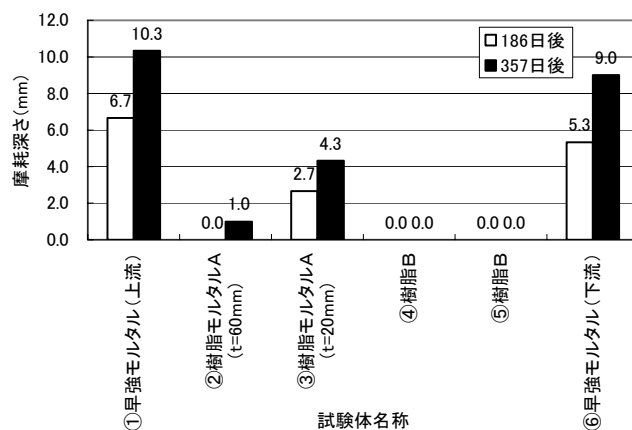
図-7 摩耗深さと経過日数

図-7に摩耗深さを経過日数別に示す。さらに目視、触診を含めた結果及び考察を述べる。

357日後の測定で、1mmの摩耗が計測されたが、全体的には変化が見られず良好な状態を保っている。写真-2に186日経過後の状況を掲載する。

平均約4mmの摩耗が確認された。右岸側に剥がれている箇所(写真-3)があった。

初期計測からの摩耗はなく、良好な状態を保っていた。

初期計測から平均約10mmの摩耗が確認された。細骨材が表面に見えてざらついており、上流部①は、中央部が最も摩耗が大きく13mmの摩耗が確認された。

- 1) 耐摩耗材料(樹脂モルタルA, 樹脂B)は、摩耗量が早強モルタルの半分以下であった。
- 2) 樹脂モルタルAは厚さ t=20mm より t=60mm が若干耐摩耗性に優れていた。
- 3) 樹脂Bは薄層(t=20mm)ではあるが、摩耗がなく、耐摩耗の効果は高いと考えられる。
