土被りが大きい蛇紋岩地山での避難坑変状対策

東日本高速道路㈱千歳工事事務所 高橋 俊長 (株) 鴻池組 増田 丑太郎 古瀬 祐司 (株) 鴻池組 エー 寛澤 東樹 エー・ 東辺 参

1. はじめに

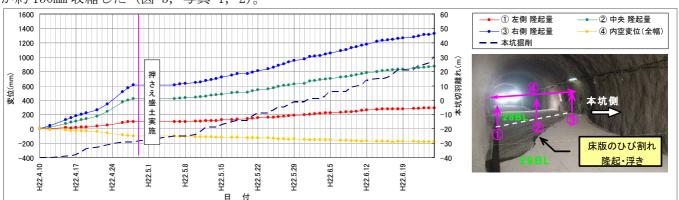
図-2 変状発生位置と本坑切羽位置

本坑は土被り約340m下で軟質な葉片状蛇紋岩を掘削するため、FITによる注入式長尺リング補強工とインバートストラットを伴う早期閉合の二重支保構造で掘削していた(図-1)。その掘削中に、本坑切羽の前方約40mの避難坑(図-2)で床版コンクリートのひび割れや隆起、内空変位の増大等の変状が発生した。変状は約120mにわたって生じた。図-2に示す区間A(30m)ではインバートストラットが設置されていたにもかかわらず、変位が大きく応急対策として押さえ盛土を行ったが、一部のインバートストラットと吹付けコンクリートが破壊され、本坑側の脚部が約1.3m隆起し、内空変位(全幅)が約150mm収縮した(図-3,写真-1,2)。

本トンネルでは、図-2 に示すように本坑切羽の地質が避難坑から数十 m 遅れて出現する傾向があり、内空変位が増大する位置も同様の傾向を示す。 従って、避難坑変状箇所と変状発生時の本坑切羽は同一地層内に位置していたものと想定される。変状発生時の本坑切羽は一軸圧縮強度が 5.1N/mm²程度の軟質な蛇紋岩が全面に分布し、地山強度比は 0.6 程度と算定される。また、避難坑の変状は本坑側で大きく、双設トンネルで先進トンネルに出る影響に類似している。
