## Ⅱ期線トンネル近接施工時のⅠ期線トンネルにおけるリアルタイム計測監視

(株)大林組 正会員 黒川 尚義 正会員 宮本 弘毅  
正会員 ○伊藤 哲 正会員 木梨 秀雄

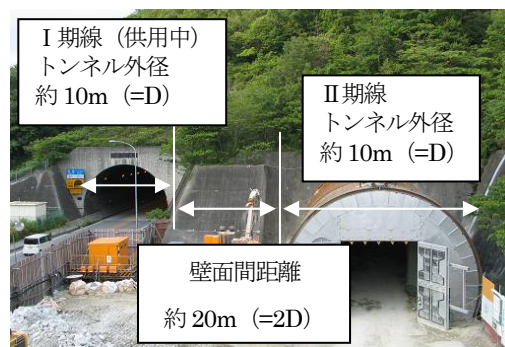
写真-1 両トンネルの位置関係(起点側坑口部)

本工事は、写真-1に示すように、Ⅰ期線とⅡ期線トンネルの壁面間距離が約20m(=2D、Dは両トンネルの平均外径)と標準的なⅡ期線施工の離隔であり、図-1より位置関係からの近接度は「間接影響領域」と判定される。

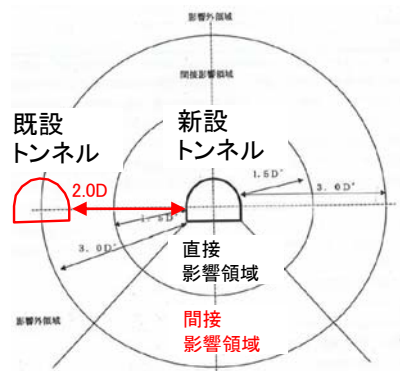
図-1 近接度の判定

以上(1)～(3)より、表-1の近接度の補正率20%を採用すると、両トンネルの離隔 $2D \times (1+0.2) = 2.4D > 1.5D$ となり、補正後も近接度は「間接影響領域」となる。間接影響領域と判定されたため、過去の類似事例を参考に影響予測を実施し、許容値の設定と対策工の検討を行った。

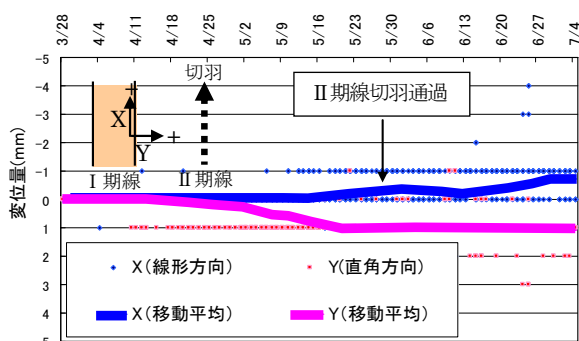
図-2 壁面変位測定(P2断面)

Ⅱ期線掘削中の壁面変位量は、一部ばらつきがあり最大 5mm の変位が確認されたが、一過性で、全体を通し±1mm 程度の変位であった。変位ばらつきの多くは、一般車両の走行や粉塵の影響で測定誤差が生じたためと推測される。

図-2 に起点側坑口から 20m (No.143+10 付近) の P2 断面での側壁部変位量を示す。X はトンネル線形方向で起点側から終点側の方向を正、Y はトンネル線形に直角方向で、Ⅱ期線の方向が正である。測定誤差の影響による変動が大きいため、移動平均によりデータの変動を平滑化してその傾向を確認した。移動平均の値は X を青線、Y をピンクの線で示す。Y 方向変位はⅡ期線トンネルの進行に伴い、Ⅱ期線ト

ンネルに引張られる傾向がみられ、実現象と同様の傾向と考えられる。X 方向変位はⅡ期線トンネルの進行に伴い、正から負に変化しており、実現象とは逆の傾向である。いずれも 1mm 以内であり、掘削の影響は微小と考えられる。

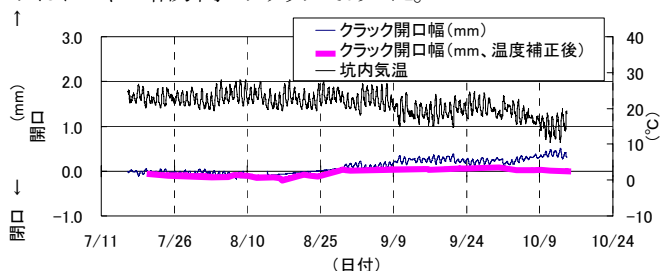
図-3 覆エクラック変位測定・外気温度測定結果(断面 6)

クラック変位は、起点側は全断面で±0.1mm 程度、終点側は 1 箇所を除き±0.2mm 程度で、掘削による影響およびクラックの進行は確認できなかった。変位量が 0.5mm とやや大きかった終点側断面 6 の測定結果を図-3 に示す。温度低下に伴いクラックが開いている傾向があるため、温度補正を行った。補正方法は、回帰分析により温度と変位量の相関を取り、温度変化による変位量を差し引いた値を実変位量とした。補正後のグラフをピンクで示す。0.2mm 以内の微小な変位に収まっており、経時的なクラック進行の傾向も見られず、掘削による影響もなかったと考えられる。なお、断面 6 で温度変化の影響が大きかった原因は、本断面のクラックがトンネル周方向であるため、温度変化に伴いトンネル軸方向の開口量が大きかったためと考えられる。その他の断面のクラックはトンネル軸方向のクラックであった。

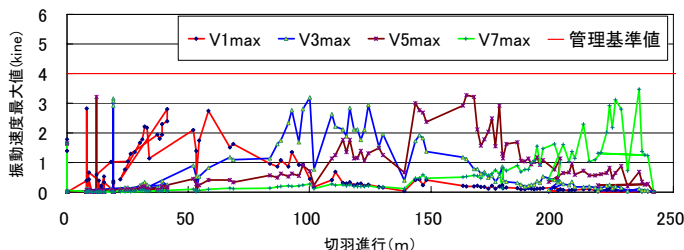
図-4 振動測定結果(測点 1~7)

発破振動測定結果を図-4 に示す。各測定箇所ともⅡ期線の切羽が最も接近した際に最大値を観測し、その値は許容値 4cm/s 以内であった。
