## 検査実績を活用した帯金トンネル変状対策工について

東海旅客鉄道株式会社 正会員 ○岩井 聡  
 東海旅客鉄道株式会社 正会員 川越 洋  
 東海旅客鉄道株式会社 正会員 加藤 千典

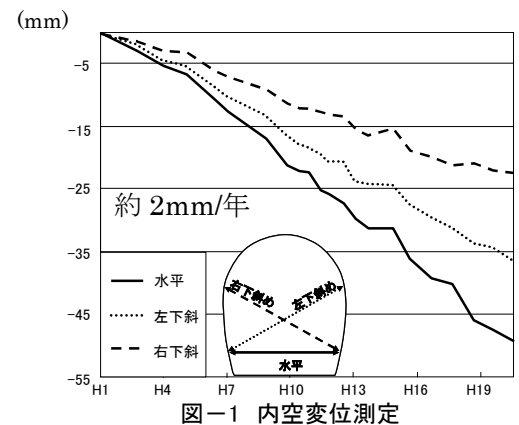
図-1 内空変位測定

帯金トンネル内で、最も縮小傾向が強い入口から 380m 付近の内空変位測定結果を図-1に示す。覆工が全体的に縮小傾向にあり、進行度は水平方向が最も大きく、年間約 2mm となっている。このことから覆工に塑性圧が作用しているものと推定した。

検査・測定の結果から、地山が泥岩質であること、左右両側壁に水平ひび割れが発生していたこと、内空変位が左右両方向で縮小し、地中変位も左右両側で発生していることから、変状の発生原因は塑性圧の可能性が高いと考えた。

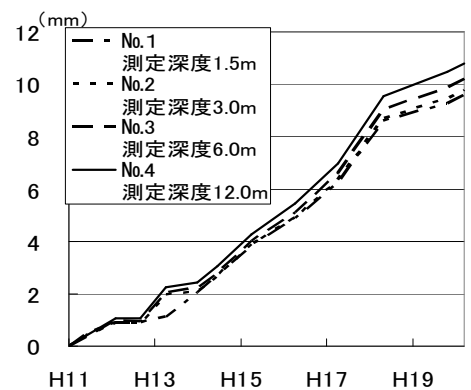
図-2 地中変位測定(右側)

トンネル周辺の緩み領域を把握するため、平成 11 年より地中変位計による測定を開始した。線路両側でトンネル覆工内面から深さ 1.5m、3.0m、6.0m、12m の 4 つの深度で地山の変位を測定した。線路右側の測定結果を図-2に示す。どの深度の変位推移を見ても、同じ傾向を示しており、地山の緩みはトンネル覆工裏 1.5m 以内で発生していると考えられた。なお、線路左側についてもほぼ同様の結果を示した。また覆工裏のボーリング調査を実施したところ、トンネル背面の地山は、泥岩質(一軸圧縮強度 20N/mm<sup>2</sup>程度)であること、またアーチ部天端と地山の間に隙間が存在していることを確認した。

地中変位測定の結果より、緩み領域は覆工背面から 1.5m 以内であり、これより深い箇所では地山が安定していると考えられたため、ロックボルト長は 3m とした。ロックボルト本数については、マニュアルによると、アーチ部に 2 本、側壁部に 6 本のロックボルトを施工することとなっている。しかし、変状発生箇所や内空変位の縮小傾向から総合的に判断し、全体工事費のコストダウンを図るため、ロックボルト施工位置の再検討を行なった。

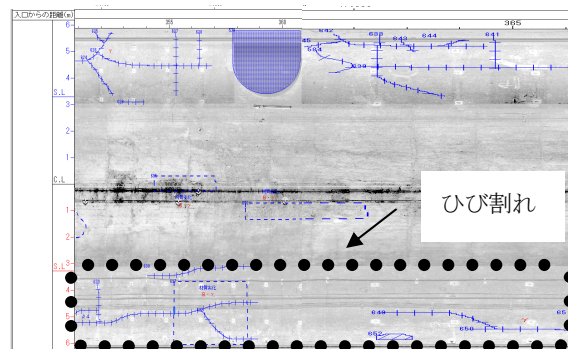
図-3 変状展開図

図-3 に示す変状展開図で変状の発生状況を確認してみると、側壁部にひび割れが集中しており、アーチ部には変状が見られない。またトンネル断面測定値の変化を見ても、アーチ部での縮小はほとんど無かった。このことより、地圧の影響を受けているのは側壁部であり、アーチ部への影響は少ないと考えられた。そこで、アーチ部へのロックボルトの施工を省略し、内空変位を抑止できるか検討することとし、ロックボルト本数を減らすことによる影響を、梁バネモデルによる骨組構造解析により確認した。

解析の結果、断面全体の変位量は、8 本施工の方が若干少なかったものの、水平変位量はアーチ部の 2 本を施工しなくても差はないということが分かった。以上の結果より、ロックボルト 1 断面 6 本と裏込め注入工の対策を実施することとした。

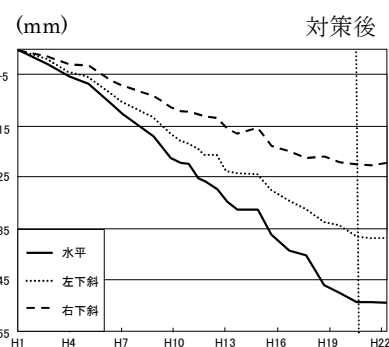
図-4 内空変位測定結果

対策工完了後の内空変位測定の結果を図-4 に示す。測定開始から約 20 年間縮小傾向にあったものが、対策工を行った平成 19 年度以降、収束したことが分かる。また、地中変位測定についても同様の結果を得た。
