## 淀川大橋の腐食状況調査

高齢化を迎えた長大橋梁の診断と長寿命化に関する研究において、約 85 年間供用されている淀川大橋のトラス橋部の主構部材および横桁や縦桁の腐食、劣化状況を把握するために、本橋梁の代表的箇所に対して各種非破壊検査を実施した。本稿では調査項目の内、腐食量と付着塩分量について述べる。

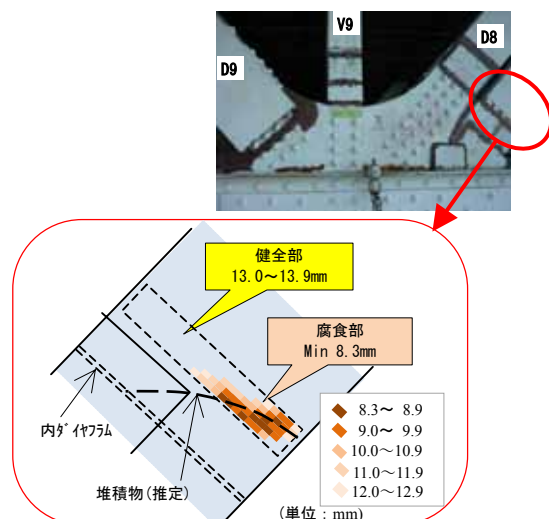
図 2. 斜材（下弦材側）板厚測定結果の一例

腐食の傾向としては局部的で、主構トラスの斜材（下弦材側）に深さ約 4mm の局部腐食が見られた（図 2）。斜材内面ダイヤフラム上に堆積した鳥糞が腐食の原因になったと考える。また、ジョイント部近傍の上弦材縦桁端部では漏水の影響で塗装の劣化剥離が著しく、縦桁端部の腹板では、板厚 7.6mm を貫通する局部腐食が見られた（図 3）。

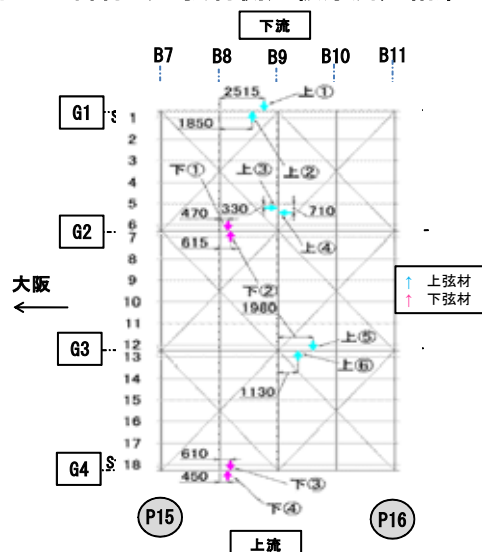
図 4. 付着塩分測定位置

付着塩分濃度（表 1、図 4）は、主構上部では、雨水などによって洗浄されやすい外桁外面（測定点上①）以外の測定点（上②～上⑥）では高い塩分濃度（4,528～6,292mg/m<sup>2</sup>）が測定された。下弦材側の測定点については、最大塩分濃度、1,116mg/m<sup>2</sup>（測定点下②）が測定され、下弦材側の外桁外面（測定点下④）で最も低い値（49.8 mg/m<sup>2</sup>）を示した。

位置パラメータと関連付けた測定値の傾向としては、橋梁部材の外側より内側、下流側より上流側、床板に近い部材（主構上部）程、塩分濃度が高い傾向が見られた。
