## 淀川大橋補修溶接部の非破壊検査および成分分析

日本非破壊検査工業会	正会員	○新幸 弘行
日本非破壊検査工業会	非会員	河野 讓
国土交通省 近畿地方整備局	非会員	増田 寛四郎
関西大学環境都市工学部	正会員	坂野 昌弘

対象橋梁は 1926 年竣工の幅員 20.8m, 橋長 723.3m, 30 径間（中央部 6 径間鋼単純トラス 6@32.918m）を有し、京阪神間の重交通を荷う主要国道の 2 号線を支え、海岸から約 5.5km 地点に位置する橋りである。

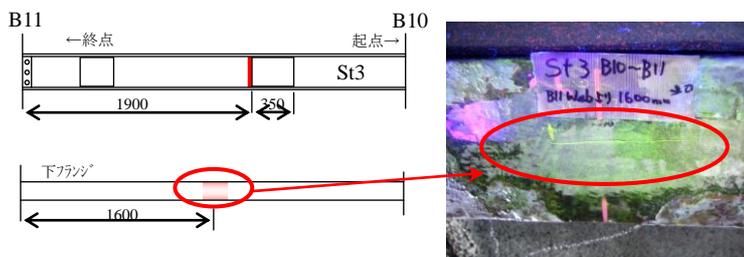
トラス橋部の主構垂直材と縦桁の母材部および横桁の当板補強溶接部に欠陥を検出した。主構垂直材と縦桁母材部の欠陥は製造時（圧延時）の介在物（図 2）と考えられる。一方、横桁の当板補強溶接部の欠陥は下フランジ切欠き縁のすみ肉溶接部から発生したき裂であり、先端（図 3）は腹板まで伸びている。

図 2. 縦桁介在物

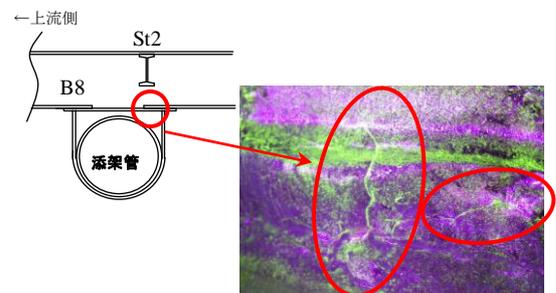
図 3. 横桁フランジ当板補強部

横桁のき裂や斜材部の突合せ溶接部に検出した断面欠損率が大きな不溶着部は、負荷応力に直行する欠陥であり，早急な対応が必要である．

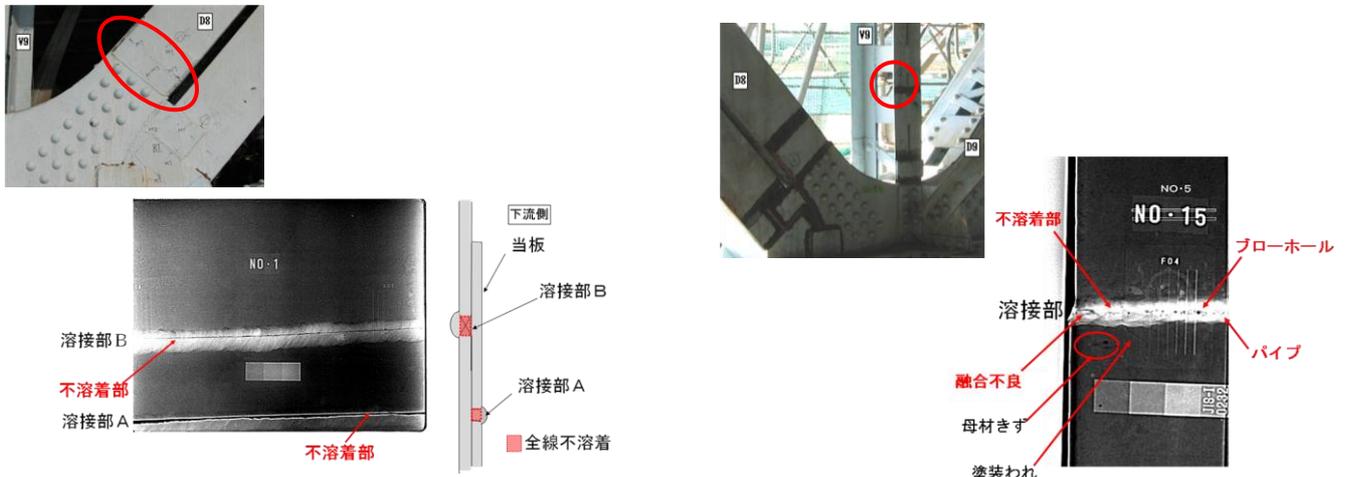
トラス橋部の主構トラス斜材部の補修，補強箇所（修繕工事：1959年施工）は既設材に新設材を突合せ溶接し，その上に当板を溶接した構造になっている．また，主構垂直材は既設材と新設材を突合せ溶接した構造になっている．X線透過試験（工業用デジタル画像処理システム）を用いて撮影箇所全ての画像解析を行った結果，主構トラス斜材の突合せ溶接部に不溶着部や融合不良等の内在欠陥（図4），主構垂直材の突合せ溶接部にブローホールや融合不良等の内在欠陥（図5）を検出した．

図4. 斜材突合せ溶接部（不溶着・融合不良）

図5. 鉛直材突き合わせ溶接部（ブローホール・融合不良）

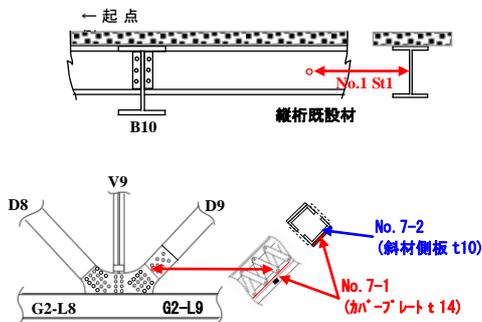
図6. 化学成分分析箇所

化学成分分析結果は表1に示すが，縦桁腹板の既設材はC含有量に極端に低く（現在SM材の1/6～1/8程度），不純物元素のPやS量が非常に多い（2倍から3倍）材料である．斜材についても，C含有量は現在のSM400Aに近い値になっているが（約80%），Sの値は2倍程度の値を示している．

また，本橋梁はリベット構造で溶接性が考慮された鋼材ではないため，不純物量が極めて多いため，溶接時の高温割れ，硫黄割れ等が懸念されるので，今後の補強・補修工事においては配慮が必要と考えられる．
