## 床版上面および下面からの床版補修工事

西日本高速道路(株) 正会員 ○石田 信寿  
西日本高速道路(株) 萩原 豪  
西日本高速道路(株) 中村 真幸

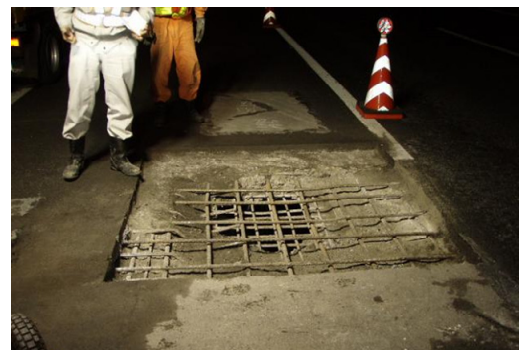
荒神川橋の RC 床版の物性試験の結果、含有塩分量は、健全パネルが  $0.4\sim0.6\text{kg}/\text{m}^3$  であるのに対し、劣化損傷パネルが  $1.2\text{kg}/\text{m}^3$  と数値は高いものの、高い値は劣化損傷パネルに限定されており、全体的には塩分量の影響は少ないものと考えられる。しかし、中性化深さについては、25mm 程度進行しており、中性化の影響を考慮した補修工法の選定が必要であった。ポットホールの発生は、平成 17 年以降顕著化し、平成 17～21 年の 4 年間で 54 回の補修を要していた。平成 18 年 10 月には応急対策済み箇所の床版の一部が抜け落ち、超速硬 SF コンクリートにて緊急の部分打換えを実施した(写真-1)。

写真-1 抜け落ちた床版

荒神川橋の RC 床版の劣化は、交通荷重の繰り返し作用による疲労損傷が主な原因と考えられ、曲げによるひび割れの進展期から、床版の一部は、せん断抵抗力の低下に伴う床版の抜け落ちが発生するなど、劣化の加速期に達している状況であった。今後も劣化が進めば、床版全体が押抜きせん断破壊へ進行するものと推定された。

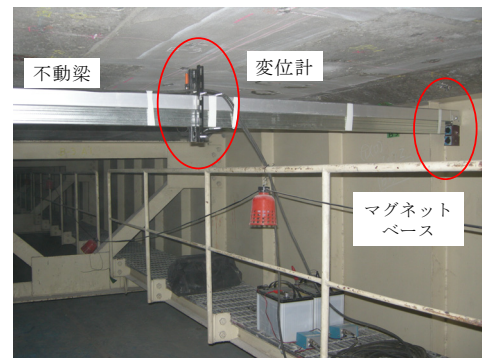
写真-2 たわみ測定状況

今回施工に伴う床版の補修・補強効果を検証するため、①補修・補強前、②水平ひび割れエポキシ樹脂注入後、③下面増厚補強後の 3 段階で床版のたわみ測定を実施した。たわみ測定は、一般通行車両の通過に伴う床版の相対たわみ量を 24 時間連続で計測し、測定方法は、主桁ウェブに設置したマグネットベースによって支持したアルミ製の不動梁に変位計を設置して行った（写真-2）。測定は、1 分間ごとに最大値、最小値および中位値（ゼロ点）を計測し、最大値と中位値の差より得られた正たわみ量を 1 分間最大たわみ量とした。その経時変化を図-1 に示す。

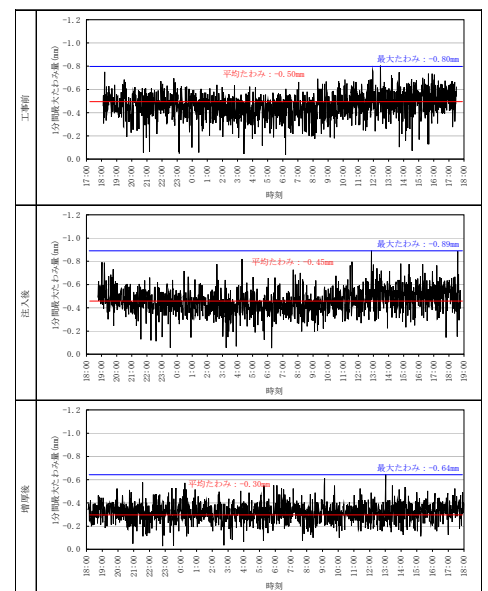
図-1 計測結果

グラフからもわかるとおり、たわみ量を 24 時間連続して見ると、変動の中央値が補強前 0.50mm 程度であったものが、水平ひび割れ注入後 0.45mm 程度となり、下面増厚補強後には 0.30mm 程度に抑えられていることが確認できた。また、変動の振幅の大きさも補強前後を比較すると狭まっていることが確認できた。以上から、荒神川橋の床版は、水平ひび割れ注入・下面増厚補強により、床版剛性が向上したことが確認できた。

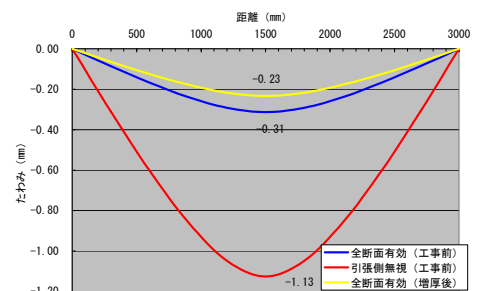
図-2 床版たわみ（理論値）

構造形式及び荷重条件（軸重：98kN、輪荷重：49kN）から求まる床版たわみ量の解析（理論値）の結果、既設床版が健全である場合の最大たわみは -0.31mm、既設床版下面にひび割れが発生し、引張側断面を無視した場合の最大たわみは -1.13mm、床版下面を増厚し健全な状態に補強した場合の最大たわみは -0.23mm となった（図-2）。検証の結果、床版たわみ理論値は動的計測結果にほぼ等しい値となっている。
