20年経過した木製類杖車道橋の健全度と強度低減率の推定

金沢工業大学 フェロー ○本田秀行

1. まえがき

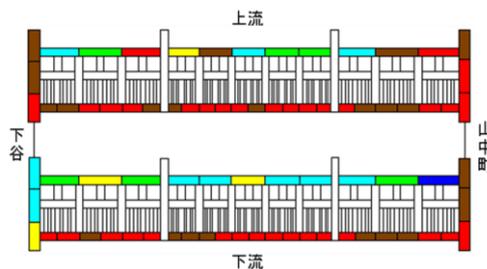
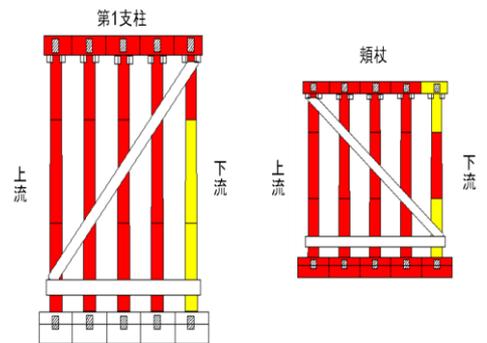
図-3 超音波伝播速度試験例

ヒノキの健全な伝播速度は $C_b = \sqrt{E/\rho} = \sqrt{9.0 \times 10^5 / 0.44} = 1400 \text{ cm/s}$ を基準とし、10%ごとに6段階で評価を行なった。図-3は高欄と支柱、類杖部材における超音波伝播速度試験の結果である。高欄は、全体的に腐朽が進行している。特に親柱と地覆部分の腐朽が進行している。原因としては、両端にある大きな

木が影を作っているため、この陰になっている部分が他の箇所よりも乾燥しにくいと考えられる。また、地覆部分は他の箇所よりも雨の影響を受けやすい箇所のため腐朽の進行が速いと考えられる。支柱と頬杖は全体的に腐朽度が高い。日当たりが悪いため一度雨が降ると部材だけでなく、周辺もしばらく乾燥しづらい状況になるため、湿度が高く木材が腐朽しやすい環境になっていると考えられる。

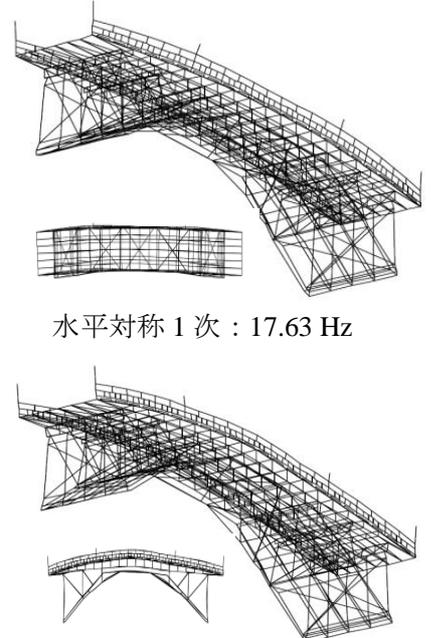
3.1 振動特性 本橋の固有振動数、振動モード、減衰定数を検討した。その結果を表-2に示す。また、実験値との比較を検討するために、MSC/NASTRANを用いて「こおろぎ橋」の3次元構造解析モデルを作成して固有値解析を行い、先ず完成直後の固有振動数と振動モードを求めた。その解析で得た振動モード例を図-4に示す。なお、完成直後の振
