## 津波による橋梁被災に関する考察—中小橋梁の被災—

八戸工業大学 中村 悠人  
 八戸工業大学 正会員 長谷川 明  
 (株)長大 正会員 小泉 勝則

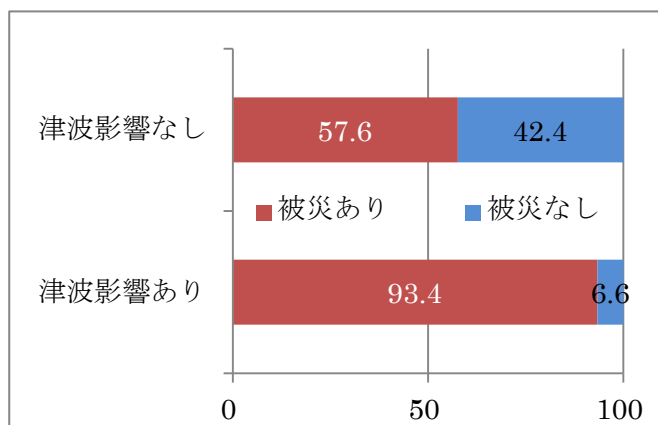
図-1 津波による被災率(%)

図-1 より、津波の影響がないと被災は 57.6%にとどまっているのに対し、影響があると 93.4%の橋梁が被災していた。図-2 は、耐荷力に関する被災度と津波の影響の有無を調べたものである。耐荷力に関する被災度は、As 落橋、A 大被害、B 中被害、C 小被害および D 被害なしに区分されている。この図によれば、津波の作用によって被災度が增大していることがわかる。

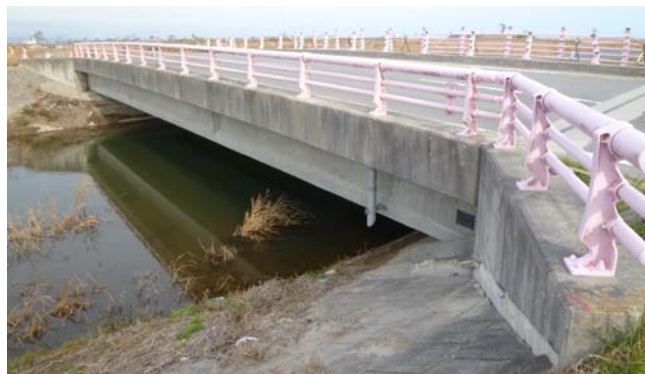
図-3 新川橋の被災

図-3 は平野部に架設された橋梁の被災状況である。この新川橋は橋長 27.9m、1 径間の PC ポステン T 桁橋で宮城県南部の山元町に架かる橋梁で、高欄の一部損壊を除いて被害があまり見られなかった。図-4 は、中小橋梁の被災事例数例を示したものであるが、その他の中小橋梁においても、被害が高欄の損壊までにとどまるものが多かった。この理由として、橋桁が低位置なため津波の流速が低いこと、桁下空間が狭く作用

する揚力が小さいこと、短支間長であることから、桁高が小さく水平抗力が小さいことなどが挙げられる。

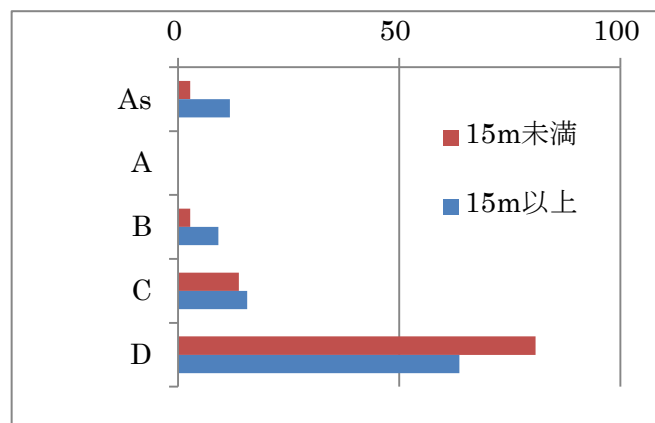
図-5 支間長による被災度の割合(%)

支間長によるAs落橋、A大被害、B中被害、C小被害およびD被害なしの分類を図-5に示す。被害なしは15m未満の方が17ポイント多く、As落橋は15m以上の方が、15m未満の比率に対し4.3倍多かった。支間長が長い橋梁が深刻な被災を受けたことが示されている。

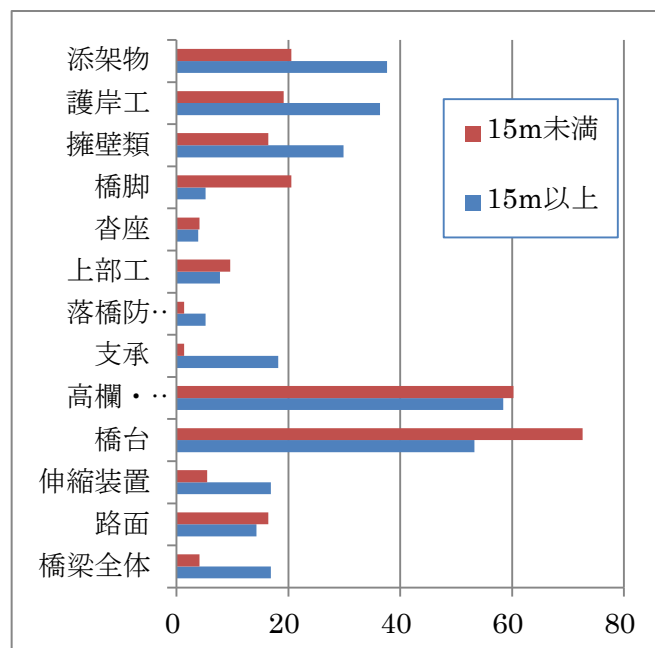
図-6 支間長による被災部位の割合(%)

被害が多いのは、橋台および高欄・地覆となっている。津波によって、橋長の長短にかかわらず、橋面の施設である高欄の破損、これに伴う地覆の破損、および橋台付近の地盤の損壊による橋台の損傷が最も多い。

15m以上の橋梁の方の割合が多いのは、添架物、護岸工、擁壁類、支承、伸縮装置、落橋防止装置、および橋梁全体であった。これらの被害には、橋台付近の部位の流出、破断等であることから、長い橋長による影響面積の増大が要因の一つであると考えられる。

15m未満の橋梁の方の割合が多いのは、橋脚、橋台であった。主な被害が土砂の流出や段差であることから、被害の原因は部位そのものではなく周辺地盤の被災が要因となっていることが多い。
