## 横浜ベイブリッジの東北地方太平洋沖地震後調査と耐震性能評価

首都高速道路(株) 正会員 ○並川 賢治  
 首都高技術(株) 正会員 布施 光弘  
 東京大学 正会員 藤野 陽三

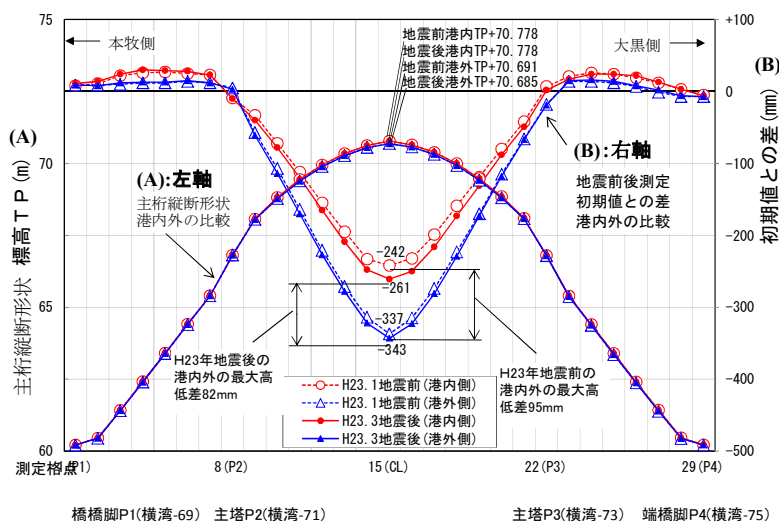
図-1 主桁縦断形状測定の結果

地震前後(平成 23 年 1 月, 3 月)の主桁縦断形状を港内外でそれぞれ測定した結果を図-1(A)に示す。港内外ともに地震前後の計測値に大きな変化は見られない。建設時(初期値)の縦断形状との差を示した図-1(B)では中央径間中央の港外側計測値が 82mm 下降しているが、これは下層部郊外側に一般国道 357 号が 2 車線で暫定整備された影響である。荷重が偏心して載荷される影響は中央径間中央の高低差で 110mm と計算されている。地震前後の計測値に変化がないことから地震による主桁縦断形状への影響はないと考えられる。

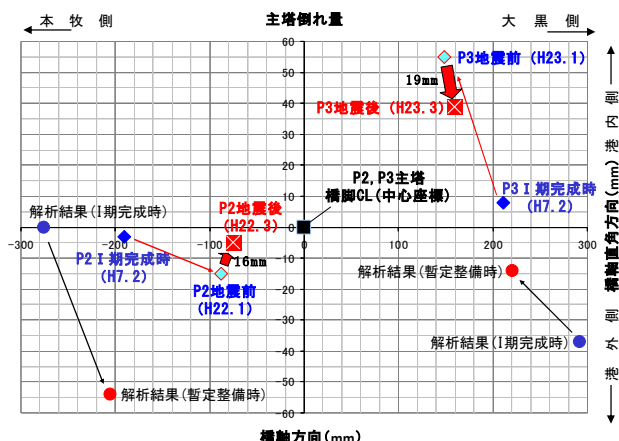
図－2 主塔倒れ量測定の結果

主塔中心の倒れ量を現在の条件における解析値，地震前後（平成 23 年 1 月，3 月）の計測値について主塔中心座標に対して記したものが図－2 である。地震後に P2 主塔は橋軸方向に P3 側へ 13mm，直角方向は港内側へ 10mm，直線距離で 16mm 移動している。P3 主塔は橋軸方向に P4 側へ 10mm，直角方向は港外側へ 16mm，直線距離で 19mm 移動している。地震後に P2,P3 それぞれの主塔倒れ量が中心座標側に向かったこと，測定した結果が絶対量として解析値を超えていないことから地震による主塔形状への影響はないと考えられる。

計測値には測量誤差および温度補正誤差（測定値を温度補正するとき生じる実際の値との差）が含まれている。

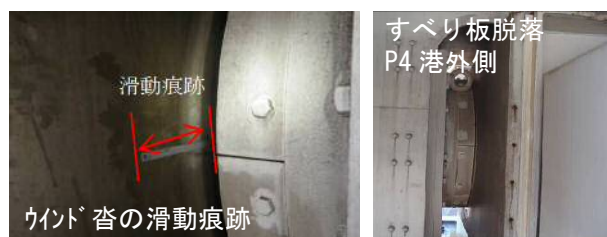
写真－2 ウインド杮の滑動痕跡調査の結果

リンク支承は球面軸受けを用い回転変位を拘束しないユニバーサル構造となっている。橋軸直角方向の荷重に抵抗するためにウインド杮を端橋脚，主塔の下部水平梁上に設置している。ウインド杮は水平力の分担のほか鉛直方向、橋軸方向の移動および回転が可能であることが要求され滑動面はステンレスクラッド銅とテフロン板（PTFE 板）を用いた密閉ゴムタイプとしている。橋脚と主桁および主塔と主桁の連結部の目視調査から P2 および P3 主塔のタワーリンク，P1 および P4 端橋脚のウインド杮に地震による滑動の痕跡が見られた。P2 および P3 主塔のタワーリンク支承下部に設けられている上面円盤近傍では表－1 に示すように取り付けボルト数本が破損し円盤の塗装の剥離が明瞭に観察された。これら塗装の剥離やボルトの破損は，タワーリンク位置で主塔と主桁橋軸直角方向の衝突があったことや主桁の回転と橋軸直角方向，鉛直方向の変位が組み合わされて生じたものと考えられる。ウインド杮の表面には写真－2 のように主桁が大きく橋軸方向に相対変位したことを示す円形の痕跡が残されていた。P4 端橋脚の港外側ウインド杮ではテフロン板が脱落しており橋軸直角方向や回転方向の力が大きなものであったことが推察される。端橋脚のエンドリンク，主塔のウインド杮は滑動痕跡が確認されなかった。

(2) 主桁移動痕跡調査：タワーリンクとウインド杮の滑動痕跡は主桁と主塔および主桁と橋脚に相対変位があったことを示している。この相対変位を生じさせるためには主桁と主塔および橋脚を連結するリンク支承は滑動して完全ヒンジ形の連結状態となっている必要がある。横浜ベイブリッジのこのような挙動は東北地方太平洋沖地震により設計で前提とした耐震システムの機能が発揮されたことを示すものであると考えられる。
