## 鉄けた支承部における変状発生原因究明と対策工法の検討について

| 東海旅客鉄道（株） | 正会員 | ○笠井 亮太 |

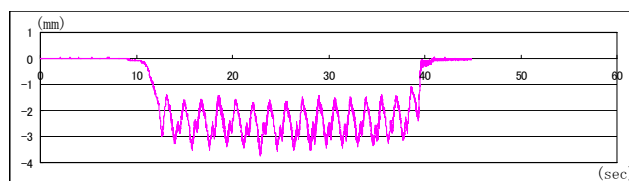
今回の対策を実施した鋼橋は、支間25mの上路プレートガーダ（BOX断面）で、鋼橋脚上に架設された橋りょうである。鉄けた特別検査で4箇所の支承部の1箇所でシューとソールプレートの隙間が発見された（写真-1）。ダイヤルゲージにより列車通過時の桁の沈下量を測定した結果、3.7mmであった（図-1）。この状態では、3点支持により桁にねじれが生じ、桁本体及び他部材への影響が懸念されるため、応急対策として鋼板を挿入し（写真-2）、沈下量を1.2mmに抑えることができた（図-2）。

変状の原因としては、架設時の据付不良、シュー座破損による支点沈下などが考えられるが、変状箇所付近をはじめ桁本体に変状は見られず、特にシュー座が設置されている鋼橋脚は健全な状態であったため、架設時の据付不良が原因と推定した。

写真-1 シューとソールプレートの隙間

図-1 けた沈下測定結果

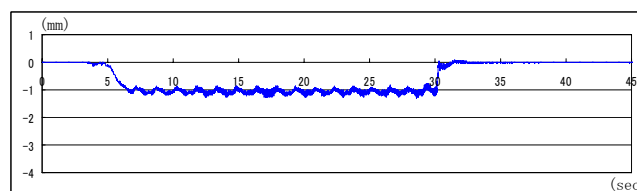
写真-2 応急対策（鋼板挿入）

図-2 応急対策後の隙間量

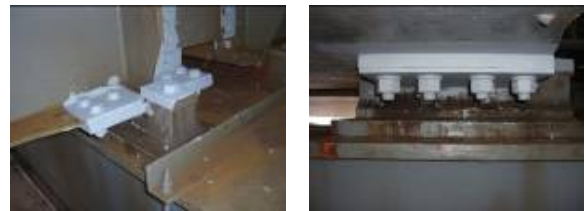
写真-3 恒久対策後

今回の恒久対策により隙間量は0mmとなり、6ヶ月を経過した現在も列車通過時に桁の沈み込み及び鋼板とソールプレートも健全な状態である。

応急対策として実施した鋼板の挿入が隙間量を低減し、対策工として効果を発揮していることから、これを恒久対策とできないかを検討した。鋼板の挿入のみでは列車振動による鋼板のズレや脱落、温度変化による桁の伸縮に鋼板が追従せず歪むことが考えられるため、ソールプレートと挿入する鋼板を接合し一体化した構造とすることとした。接合方法は、溶接接合・ボルト接合が考えられる。溶接接合は他橋りょうの同種変状箇所でも過去に施工した実績があるが、温度変化による桁の伸縮に追従できず亀裂が発生している。これは、挿入鋼板の板厚が薄いための溶接脚長の不足、狭隘箇所での現場溶接による溶接精度の問題などによるものと考えられる。よって、接合方法はボルト接合を基本とした。また、鋼板板厚は確実に間詰めするため、隙間量+1mmとした。しかし、鋼板挿入ではソールプレートの既設リベット8本のうち、シューが支障しない外側4本しかボルト交換ができないため、ソールプレートの外側にフィラーを取り付け、それぞれ4本ずつボルトを配置した構造とし、対策を実施した(図-3、写真-3)。
