ケーブル被覆管の割れ発生原因の調査

阪神高速技術(株) 正会員 ○岡本 亮二  
阪神高速技術(株) 正会員 高村 義行  
阪神高速道路(株) 正会員 林 訓裕

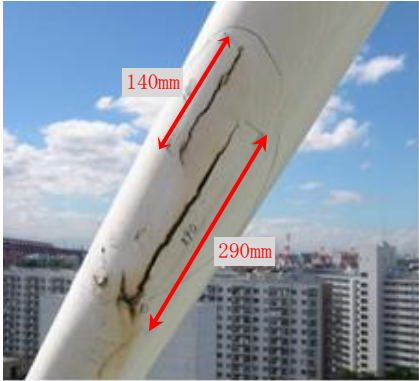
平成 21 年度、斜張橋のケーブル被覆の高密度ポリエチレン管 (以下 PE 管) に、割れと錆汁 (図-1) が確認された。この損傷から内部へ水が浸入し、素線や定着部の腐食発生が懸念されたため、平成 22 年度に詳細点検を実施した。その結果、素線腐食は非常に軽微であったが、その後の腐食進行や水浸入が考えられたため、補修工事を実施した。切除した PE 管を観察したところ、ケーブル外面に塗布したと思われる塗料が破面に付着していたことから、竣工時より割れていた可能性が考えられた。

図-1 PE 管の割れと錆汁

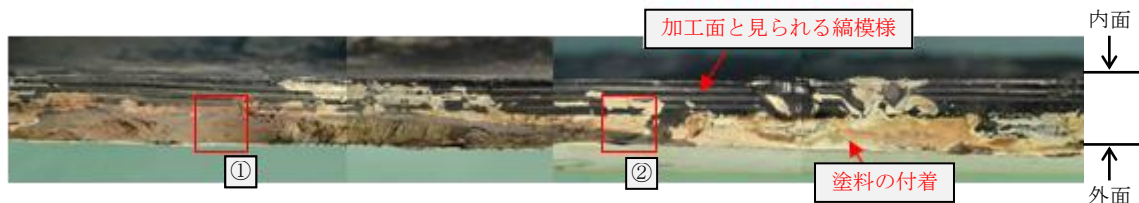
図-3 に示すように、破面観察の結果、広範囲に規則的な縞模様が認められ、PE 管外面の塗料が付着していた。この規則的な縞模様は、人為的な模様と判断できることから、PE 管の製作から架設までの間に形成され

図-3 破面状況

た加工面と考えられる。塗料の付着状況から、塗装の前段階で既に割れが発生していたと判断した。また、図-4 に示す SEM による拡大観察の①部に筋模様が認められた。これは瞬間的に生じた損傷でなく、複数回の応力作用下によるものと考えられ、塗料は認められなかった。図-5 に示す塗料が多く付着している②部は、破面の筋模様部分に塗料は認められず、塗装後にき裂が進展したものと考えられる。

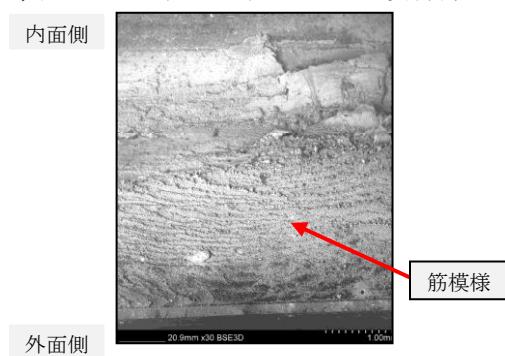
図-4 SEM 観察：①

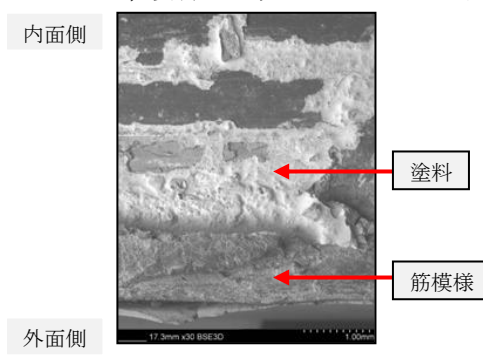
図-5 SEM 観察：②

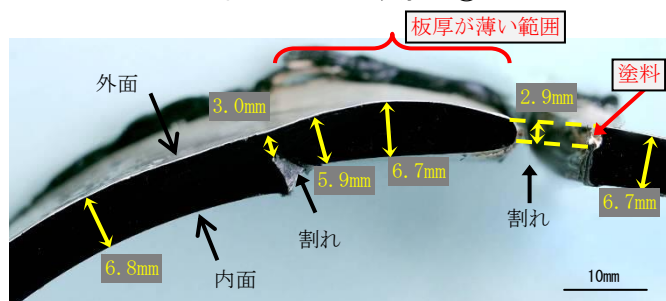
次に、図-6 に示すように断面観察の結果、PE 管厚 6.8mm に対し、割れ発生部では厚さが約 3mm となっており、割れを境界として PE 管の厚さが異なっていた。2 箇所割れ間のみ板厚が薄く、割れ部で段差が生じていることから、当該部は継ぎ足し補修された可能性が考えられる。なお、割れ発生と直接に関連しないと考えられるが、図-7 に示すグラウト注入口接合部にも塗料が侵入しており、接合が不完全であったとみられた。

図-6 断面状況

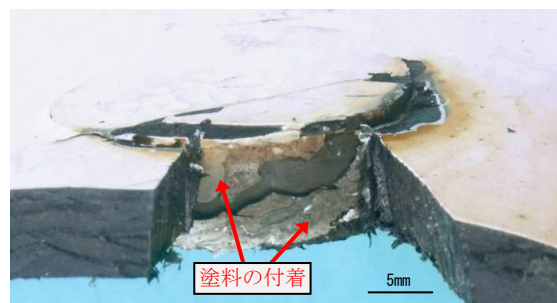
図-7 グラウト注入口
