## 腐食したリベット集成部材の力学的挙動に関する研究

広島大学 正会員 ○藤井 堅

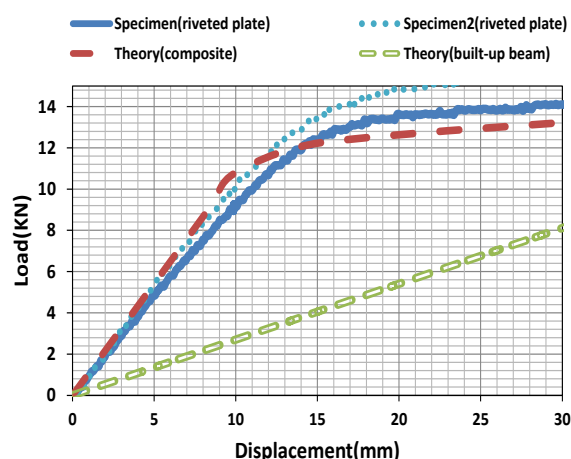
Fig. 2 荷重-たわみ曲線

3 点曲げ試験を行って得たリベットによってとじ合わされた部材の荷重-たわみ曲線を Fig.2 に示す。破線で描かれているのが、2 枚の板が完全に一体化していると仮定した場合の梁の理論曲線で、硬化則を用い、加工硬化を弾性係数の約 1/50 としたものである。また、白抜きの破線は、重ね梁の理論曲線であり、塑性状態は考慮していない。今回 3 点曲げ試験をするにあたって供試体を 2 体用いたが、そのうち一体はかなり腐食が進展し、Fig.3 に示す写真のように 2 枚の板の間に錆層が存在していることから、断面形状を特定することが極めて難しい。このことから、理論値を計算する際には供試体 2 に発生していた錆層は考慮せず、供試体 2 は供試体 1 と同じ断面であることを仮定している。

グラフからわかるように、弾性域では2体の供試体は、共に完全一体型(破線)の剛性に近い線形的な挙動を示している。供試体1と2で剛性の大きさがやや異なっているのは、錆層が存在している供試体2の断面二次モーメントが錆層により大きくなったためであると考えられる。

実験結果でも、8kN 載荷時に曲げスパン 330mm の位置(センターまで 430mm)で塑性ひずみに相当するひずみが表れていたことから、スパン中央位置ではすでに塑性変形が始まっており、ほぼ完全一体型の理論に沿った挙動を示していると判断できる。そして、降伏後の挙動は理論値よりも高い値を示していることがわかる。

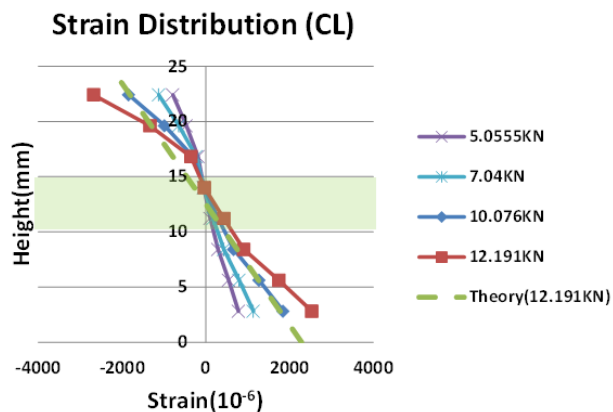
Fig. 4 板厚方向の歪分布(錆層側)

次に実験によって得られた板厚方向の歪分布図を Fig.4, Fig. 5 に実線で示す。図中には、比較のために2枚の板が完全に一体化していると仮定した際の、板の歪分布を破線であわせて示す。この図が示すように、実験によって得られた歪分布はどの荷重状態でもほぼ直線的で完全合成に近いことがわかる。加えて、12.191kN の際の歪分布は、理論値と実験値でほぼ同一のものとなり、リベットによってとじ合わされた2枚の板は完全に一体化されたものと同様の挙動を示していることがわかる。特に錆層が存在する供試体2の歪分布図を示す Fig.4(10～15mm の部分)を見ると、平面保持の仮定を保ったまま2枚の板と共に変形が進んでいることが確認できる。今回、ひずみのみの測定であったため、錆部分がどの程度の応力を負担していたのかは不明であるが、荷重変位曲線が完全一体化を仮定した場合の理論値に沿うことと、歪分布が2枚の板を一体化させたものと同様の分布を示していることから、錆層が存在しても2枚の板の一体性が必ずしも損なわれていないように見える。そしてこのことは、2枚の板間でのずれがほとんど確認できなかったことから完全合成とみなしてよいと判断できる。
