## 若戸大橋ケーブル関係の健全度調査および補修工事

## 1. はじめに

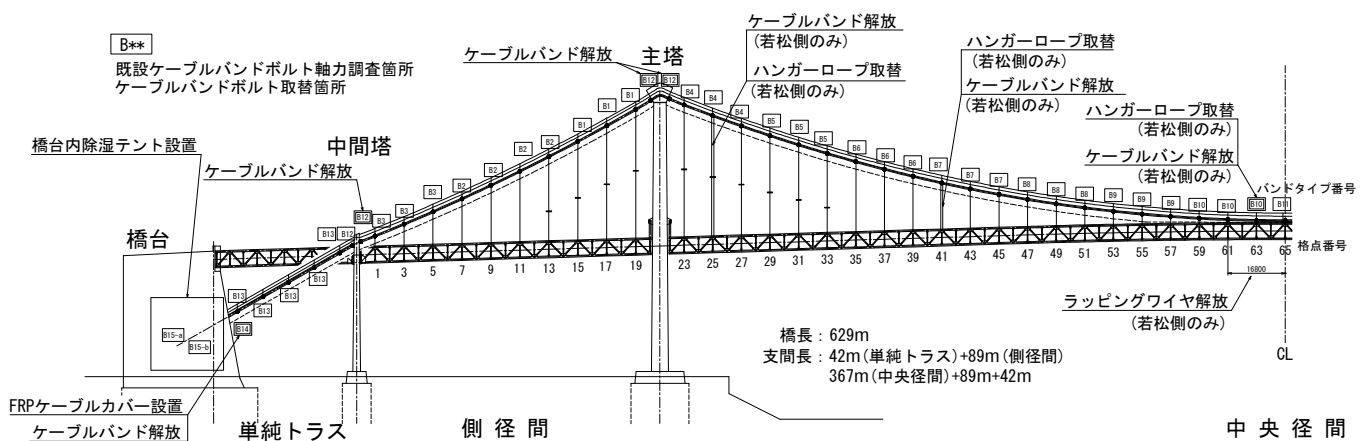
図 1. ケーブル一般図 (調査箇所)

主ケーブル中央部分の2格点間（延長 16.8m）のラッピングワイヤ撤去箇所とハンガーロープ取替時のケーブルバンド撤去箇所、橋台前面のケーブルバンド撤去箇所において内部状態を確認した。調査方法としては、くさびを打ち込み、デジタルマイクロスコープを駆使し、ケーブル内部を調査した(写真①)。バンド撤去時は、3次元骨組解析により、主ケーブル、ハンガーロープ、主構トラスの応力照査を行い、過剰な変形が発生しないことを確認した。また、撤去するバンドの隣（格点 61）のハンガーロープの張力が安全率 4.0 を下回るため、その張力を分担させるために格点 61 の隣に仮受け用設備(仮ハンガー)を架設した。

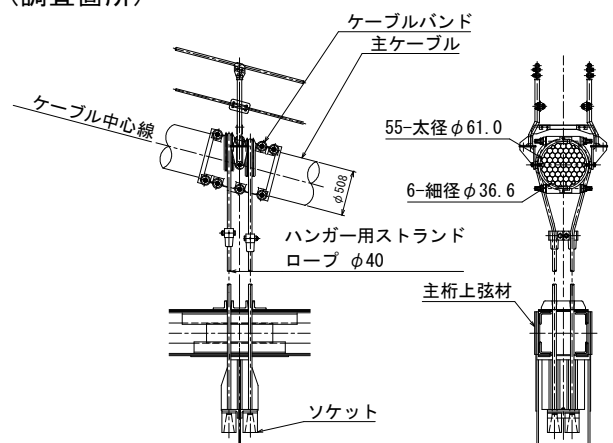
図2. ケーブルバンド・ハンガー詳細図

供用開始から 50 年間取り替えられていないハンガーロープを 3 箇所取り替えた。取り替えるハンガーロープの前後に仮受け用設備(仮ハンガーロープ)を架設した後に、既設ハンガーロープを撤去して新しいハンガーロープを架設した(写真③)。撤去したハンガーロープは、引張試験による破断耐力調査、ソケット部の腐食状態の確認などの各種調査を実施した結果、一部に表面錆の発生も認められたが、腐食の進行、強度の低下は観察されず、ハンガーロープは健全であることを確認した。

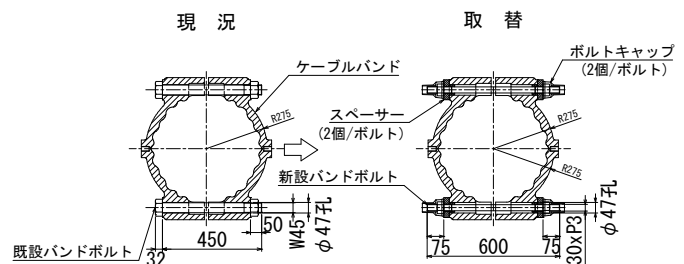
図3. ケーブルバンドボルトの取替

撤去した既設ボルトについては引張試験と弾性係数の計測を実施し、撤去時の軸力を再現した。既設ボルトは、製作当時の破断強度、降伏強度、弾性係数を有しており、健全なボルトであった。既設バンドボルトの撤去前後の軸力を超音波軸力計により計測した結果、建設時に平均  $450\text{kN}$  程度の軸力を有していた既設バンドボルトは平均  $200\text{kN}$  程度まで軸力が低下していた(設計軸力  $250\text{kN}$ )。

既設のケーブルバンドボルト(W45)は増し締めや今後の軸力管理が困難なこと、および軸力の低下が懸念されたため、軸力管理が容易な M30 高強度細径ボルト(SCM435-H)へ全数取り替えた(写真④)。また、軸力管理を容易とするため、両側ねじボルトを使用し、芯ずれを防止するための高強度スペーサを設置した。

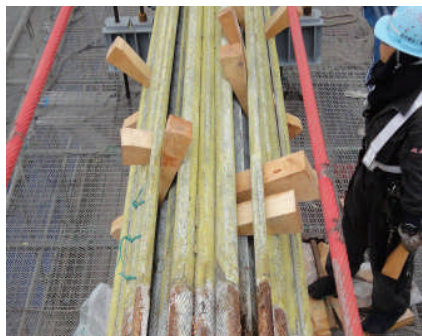
写真①. 主ケーブル調査状況

滞水があったが亜鉛メッキ量は  $45\mu\text{mm}$  程度残存していた(設計メッキ膜厚は  $45\mu\text{mm}$ )。ケーブルバンド内(ハンガーロープ取替箇所)では、底部、側部の素線に  $30\mu\text{mm}$  程度のメッキ厚が残存するが、天部では  $15\mu\text{mm}$  しか残っておらず、断面が減少した素線も一部観察された。橋台前面のケーブルバンド内では、天部・側部の素線に  $30\sim 40\mu\text{mm}$  のメッキ厚が残存するが、底部では残存メッキ量が 0 の状態であり、40%程度断面減少した素線も確認された。そこで、橋台前面の腐食対策として、橋台内に新たに除湿 TENT を設置するので、橋台前面から第 1 バンドまでの約 2m 区間に FRP 製のケーブルカバーを設置し、腐食範囲を除湿システムで覆うと共に観察できる構造を設けた。

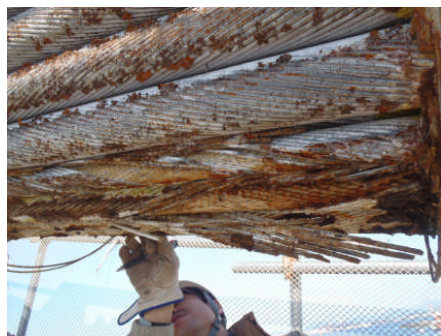
写真②. 主ケーブル素線破断部

写真②のような主ケーブルの素線の破断は 4 基のバンド付近で観察され、バンド内の破断素線数は 1 ケーブル断面当たり 1~51 本(素線総本数: 7351 本)であった。すべて表層ストランドの素線であり、下半分の六角配列の頂点に配した細径( $\phi 36\text{mm}$ )ストランドで多く見られたが、破断部直近においても亜鉛メッキは健全で腐食に

よる断面減少は見られず、いずれも脆性的な破面であった。ケーブルバンドの曲げによる応力集中を主因として素線が破断したものと考えられる。破断素線を部分的に撤去して行った引張試験及びねじり試験の結果でも素線強度の低下は見られなかった。
