## 実腐食部材を用いた鋼 I 桁構造の疲労特性に関する基礎的実験

琉球大学 学生会員○島袋秀也 琉球大学 正会員 下里哲弘 琉球大学 正会員 有住康則  
琉球大学 正会員 田井政行 施工技術総合研究所 正会員 小野秀一 金秀鉄工(株) 長嶺由智

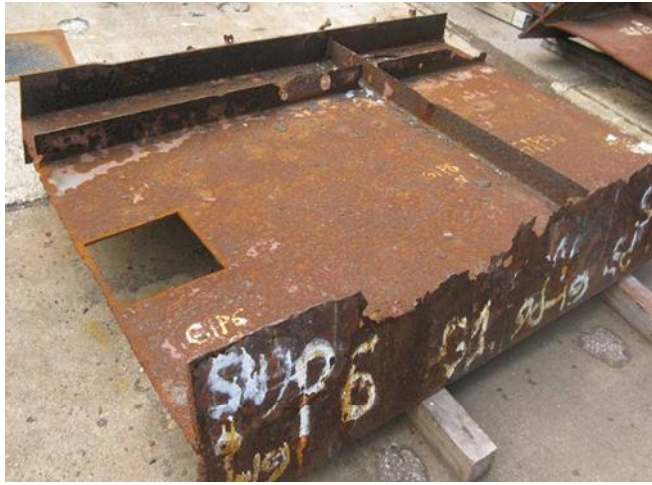
写真 1 実腐食部材使用部材

試験体は 4 タイプである。タイプ A では全ての下フランジとウェブに、タイプ B 及び C では桁端部付近の下フランジ及びウェブに実橋において腐食した部材を切り出して用いている。タイプ A 及び B の下フランジとウェブは実橋で溶接された状態のままを保持して、タイプ C では下フランジとウェブの溶接補修を想定して腐食鋼板同士を溶接接合して製作されてある。タイプ D はすべて新材で製作した試験体であり、下フランジとウェブは部分的に未溶接で製作し、実橋で多く発生する下フランジとウェブとの腐食破断をモデル化したものである。写真 1 に実腐食使用部材を示す。図 1 に上記 4 タイプの図面を示す。

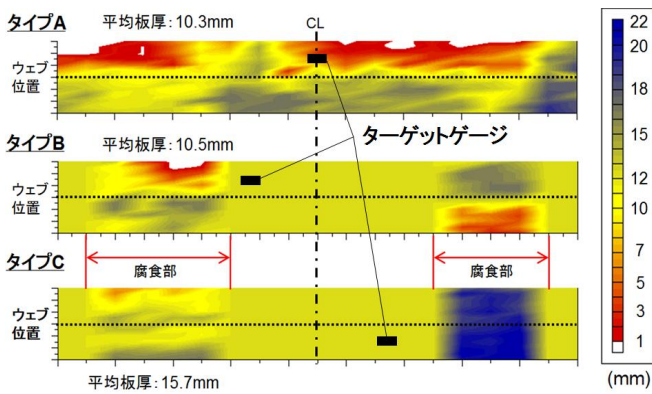
図 2 下フランジ残存板厚分布

腐食下フランジの板厚計測は、キャリパーゲージを使用した。図 2 に各試験体の下フランジ残存減厚分布を示す。図より、タイプ A はフランジの片面のみが腐食している。これは腐食していない片面は外桁の外面部材であり、雨による付着塩分の洗浄効果により、ほとんど腐食していない。もう片面はフランジエッジ部に向かって著しく減厚している。また、エッジ部は断面欠損も著しい。タイプ B は、タイプ A と同様に、下フランジの片面のみ腐食しており、エッジ部に激しい腐食と断面欠損がある。タイプ C は、支点部付近 400mm の腐食箇所の一部設計板厚が大きい腐食部材を使用した。

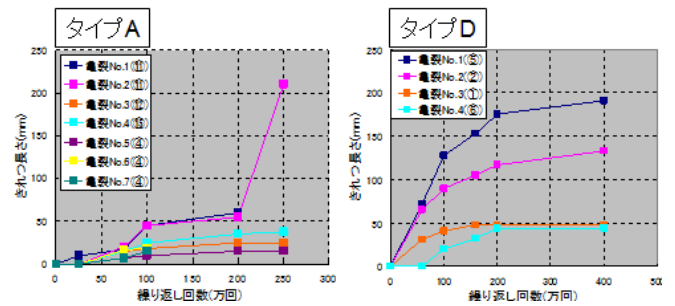
図 3 亀裂の発生状況

タイプ A について、亀裂は7か所発生し、すべて腐食下フランジに発生した。亀裂の発生状況を図 3 に示す。亀裂起点はすべて腐食孔やフランジエッジ欠損箇所から発生した。写真 2 に亀裂の発生例を示す。亀裂 No.1 は 25 万回という早い段階で発生した。起点はフランジ幅のほぼ中央部に位置する腐食孔のフランジエッジ側から発生し、フランジエッジ方向に進展し、フランジを破断した。亀裂 No.2 は約 75 万回で発生し、亀裂 No.1 と同じ腐食孔のウェブ側を起点として、150 万回でウェブと下フランジの溶接部に達し、その後ウェブ母材へ進展し、破断した。

図 3 より、腐食孔から亀裂が発生したタイプ A はウェブに達した後、急激な亀裂進展が見られた。また、タイプ D は桁の曲げ応力分布の特性から、引張応力場から圧縮応力場内まで進展した場合、亀裂は停留する。写真 3 に示す亀裂発生前の静的载荷試験による三軸応力計測結果より、亀裂進展方向は最小主応力の直角方向であった。よって、この亀裂は、溶接による引張残留応力場において圧縮応力の繰返しで発生し、進行方向も最小主応力方向となり、引張残留応力域を超えるその域は圧縮応力場なので、亀裂は停留したと推定される。

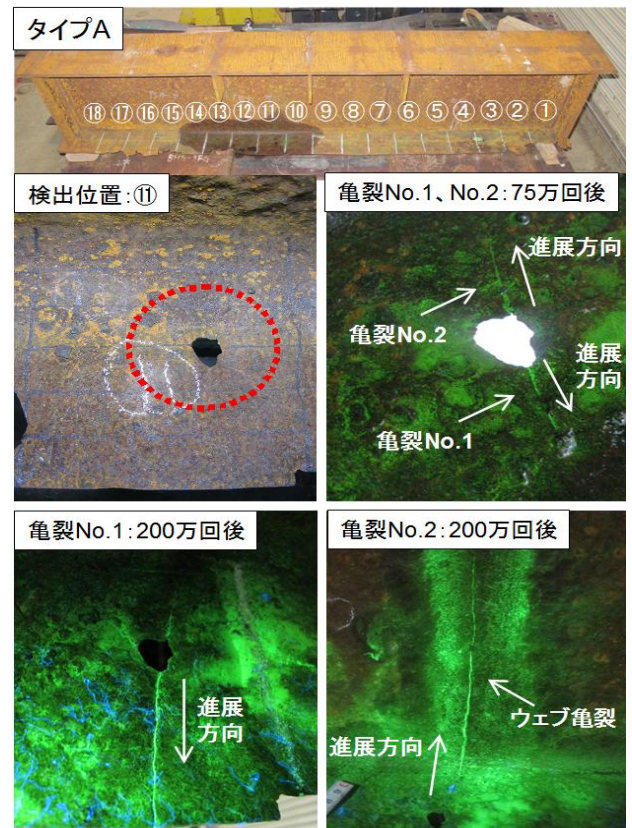
写真 2 亀裂発生例(タイプ A)

亀裂は腐食孔から発生し、フランジ破断とウェブ母材の破断にいたる。なお、応力範囲は約 50MPa である。新材母材の 200 万回疲労強度(A 等級: 190MPa)、下フランジとウェブ溶接部の疲労強度(D 等級: 100MPa)より、かなり低めの応力範囲でも亀裂発生し、部材破断する。

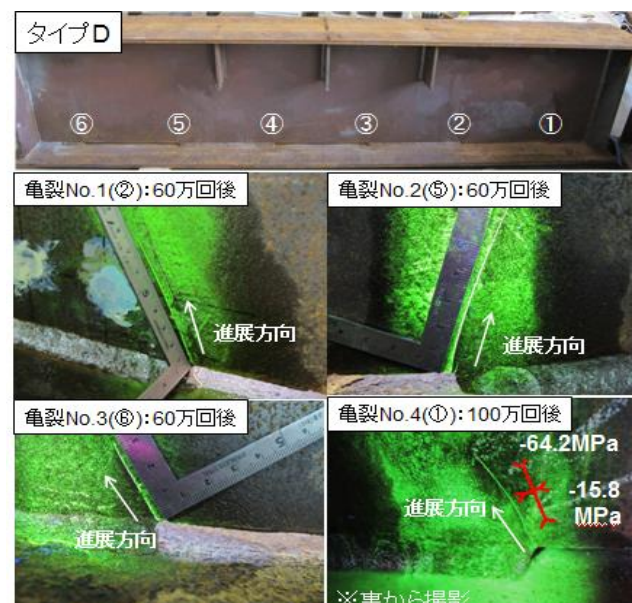
写真 3 亀裂発生例(タイプ D)

タイプ D について、亀裂は4か所から発生した。写真 3 に亀裂発生例を示す。亀裂起点はいずれも桁端部の未溶接と溶接の境界からの発生で、亀裂 No.1, 2 はウェブ母材方向に亀裂進展し、最大主応力と直角方向であった。亀裂 No.3, 4 の亀裂進展方向は亀裂 No.1, 2 とは逆方向で、進展方向は支点部方向であった。

下フランジとウェブの腐食破断により、その破断端部から亀裂が発生する可能性がある。また、その亀裂進展方向はウェブ母材の場合、進展方向は主応力方向に依存するほかに、溶接部の残留応力の影響を受ける。
