鉄道下路溶接トラス桁縦桁疲労き裂対策に関する一考察

J R 西日本 ○ (正) 藤野 恭平 (正) 中山 太士 (正) 佐藤 和久
日本特殊塗料(株) 荒野 伸和

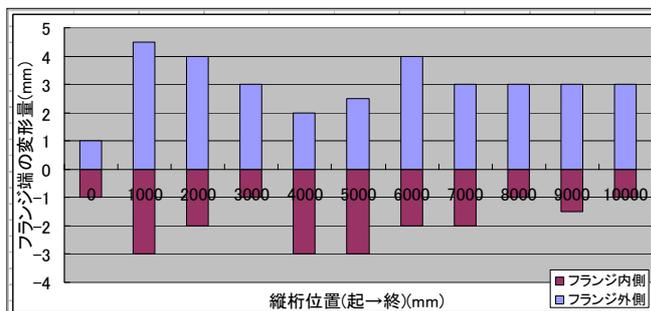
図.2 上フランジの変形状況

上フランジの変形状況を確認した結果を図.2に示す。横軸には縦桁端部起点方からの距離を示しており、縦軸に上フランジ端の変形量をフランジ外側および内側毎に示している。上フランジの変形量とは図.3に示す値であり列車荷重がない状態での変形量である。ウェブ直上を0とし、上フランジ内外側の端部とウェブ直上の高さの差をそれぞれ変形量としている。上フランジ変形量は図.2からわかるように全ての測定点においてフランジ外側が上方、内側が下方へ変形していることが分かった。外側と内側の変形量の絶対値を比較したとき、外側(上方)が大きいときはフランジ上面が凹形に変形しており、内側(下方)が大きいときは凸形に変形していると言えることができる。箇所によって変形量の規則性は見られないが、凹型の変形が生じている箇所が比較的多いことが分かった。

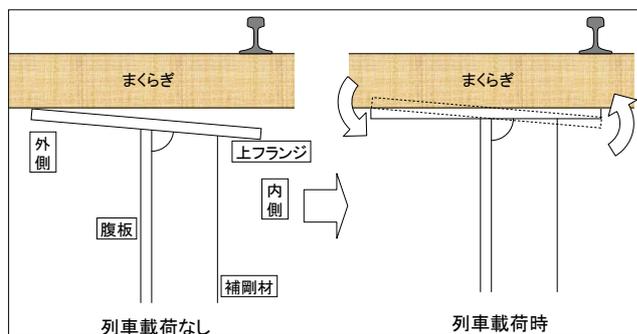
図.4 上フランジの変形状況

列車通過時の上フランジの状況を観察した結果、図.4に示すように上フランジ外側が押し下げられ、反対に上フランジ内側が上方へ変位する挙動が確認された。そこで上フランジの首振り現象を確認するため、上フランジの変位測定および上フランジ首部の実働応力測定を行った。応力測定位置は補剛材スカーラップのまわし溶接部から水平方向に10mm離れたウェブ面とその裏面とし、これらの位置に鉛直方向に単軸ゲージを貼付して測定した。測定の結果、

上フランジの変位はフランジ外側が下方 0.83 mmに、フランジ内側が上方に約 0.89 mm変位することが確認され、実働応力測定では、外側が圧縮(65.7Mpa)、内側が引張(69.7Mpa)の応力が発生していることがわかった。

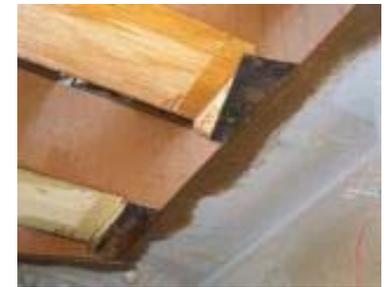
写真.2 緩衝材の移動状況

まくらぎと上フランジの隙間にゴム系の緩衝材を挿入した。材料は CR ゴム、ばね定数は 96kN/mm である。寸法はまくらぎ幅とフランジ幅の 2/3 (200 mm×300 mm) とした。厚みはまくらぎと上フランジの最大隙間量である 3 mm とした。ゴム系の緩衝材の施工後の効果を検証するため、実働応力測定を行った結果、表.1 に示すように約 50%の応力低減効果が得られた。しかし、緩衝材設置後 7 日で現場調査を行ったところ、列車通過時の振動により、写真.2 に示すように緩衝材のほぼ全数で、まくらぎ下から移動していることが確認された。

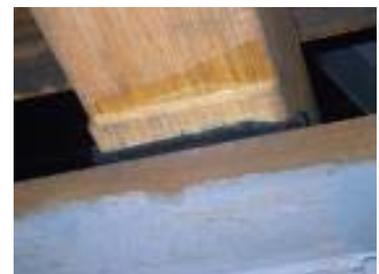
写真.4 改良緩衝材の状況 (6 ヶ月後)

材料は NBR ゴム、ばね定数は 113.6kN/mm の緩衝材を使用した。緩衝材の列車通過時の移動を防止するため、図.5 に示すようにまくらぎ幅に合わせて立ち上げ部を設け、フックボルト部分に切欠き部を設けた。また、寸法をまくらぎ幅とフランジ幅 (210 mm×400 mm) とした。改良した緩衝材の設置状況を写真.3 に示す。改良した緩衝材の効果を検証するために実働応力測定を行った結果を表.3 に示す。この表からわかるように、80%以上の応力低減効果が得られた。また、施工後 6 ヶ月で現場調査を行ったところ、写真.4 に示すように、緩衝材にずれ等の移動や緩衝材の割れ等の損傷は確認できなかった。
