## 鋼板面温度と飛来塩分量が耐候性鋼橋梁桁内の濡れと腐食に与える影響

| 松江工業高等専門学校専攻科学生会員 | ○後藤和也 | 松江工業高等専門学校 | 正会員 | 広瀬 望 | |

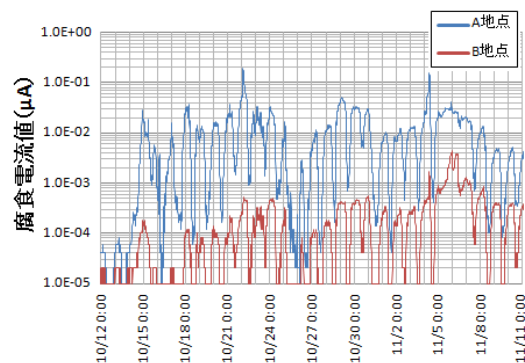
図2 ACMセンサーの腐食電流値

ACM センサーの腐食電流値は、夏季には変化に乏しく、秋季から冬季には変化に富む。腐食電流値の値は季節や日によって違うものの、一般的には電流値の上昇と下降が交互に繰り返される。また、腐食電流値は A 地点の方が高い(図 2)。濡れ計測器の抵抗値の値は季節や日によって違うものの、ACM センサーと逆に値の上昇と下降が交互に繰り返される(図 3)。

湿度の上昇は鋼板面の濡れを伴っているが、鋼板面温度は露点温度以下にほとんどなっていないため、空気の露点温度と鋼板面温度の差のみが原因で結露が生じたとは考えにくい。付着塩分(NaCl)の存在下では、相対湿度約80%を超えると急激に結露が進行することが知られている<sup>3)</sup>。よって湿度の上昇に加えて塩分の潮解性が原因で鋼板面の濡れは発生したと考えられる。A地点とB地点を比較すると、鋼板面温度と露点温度の差には明確な違いがないにも関わらず(図4)、A地点の方が濡れていることが分かる(図2)。これは飛来塩分量の値がA地点の方が大きく、付着塩分の潮解性の影響が、B地点より大きいためと考えられる。そのことを反映して、A地点のワッペン曝露試験片および鋼板面の腐食がより進行したものと考えられる。

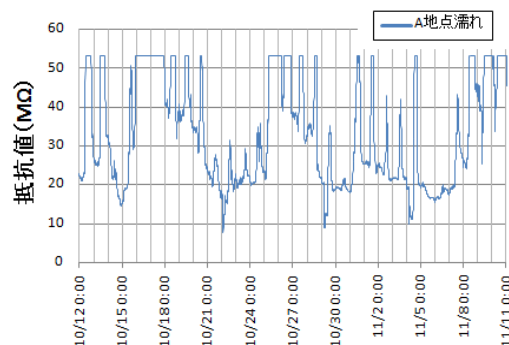
図3 A地点の濡れ計測結果

ACM センサーの腐食電流値の上昇と鋼板面の抵抗値の低下は、ほぼ同時刻に起こっていることから、共に鋼板面の濡れを表していると考えられる。湿度の上昇は空気及び鋼板面温度の低下と伴っており、その際に濡れが生じている。これは温度が低下することで、飽和水蒸気量の減少とともに湿度が上昇し、鋼板面が結露しやすくなったことを反映していると考えられる。逆に湿度の低下は、空気及び鋼板面温度の上昇と伴っており、その際に鋼板面が乾燥し始める。これは温度が上昇することで、飽和水蒸気量の増加とともに湿度が低下し、鋼板面が結露しにくくなったためと考えられる。

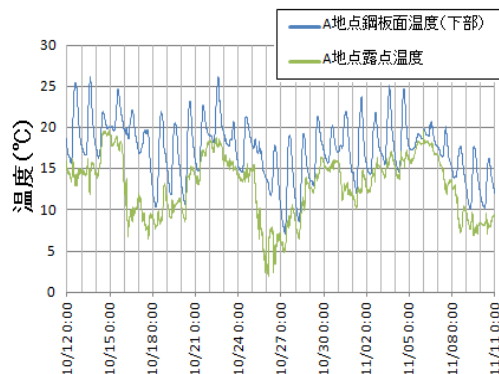
図4 A地点の露点温度と鋼板面温度の比較

計測した温湿度を基に露点温度を算出し、鋼板面温度と比較した(図4)。露点温度と鋼板面温度の差は夜間に小さくなり、明け方になると最も小さくなる傾向がある。それに対して日中はその差が大きくなる傾向がある。鋼板面温度が露点温度を下回ることが少なく1ヶ月間に数回観測される程度である。
