## 飛来海塩環境における上路トラス橋の部位レベルの腐食環境評価に関する研究

九州大学 学生会員 ○林 秀幸 九州大学 正会員 貝沼 重信  
九州大学 学生会員 山本 悠哉 西日本高速道路(株) 正会員 今村 壮宏

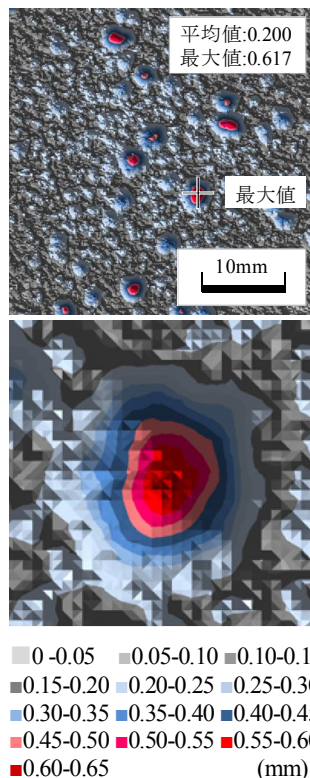
図-3 腐食生成物除去後のモニタリング鋼板の腐食表面 (下弦材上面(一般部))

一般部における下弦材上面の腐食生成物除去後のモニタリング鋼板の表面状態の例を図-3 に示す。腐食生成物除去前の腐食表面は、一般部の北面、南面および下面はほぼ同様であったが、上面については層状の腐食生成物が形成・剥離していた。また、腐食生成物除去後は、一般部の上面では図-3 に示すように、局部腐食がところどころ生じていた。これ以外の一般部の下弦材対象面については、全面腐食が生じていた。これらの傾向は、植生部の下弦材についても同様であった。

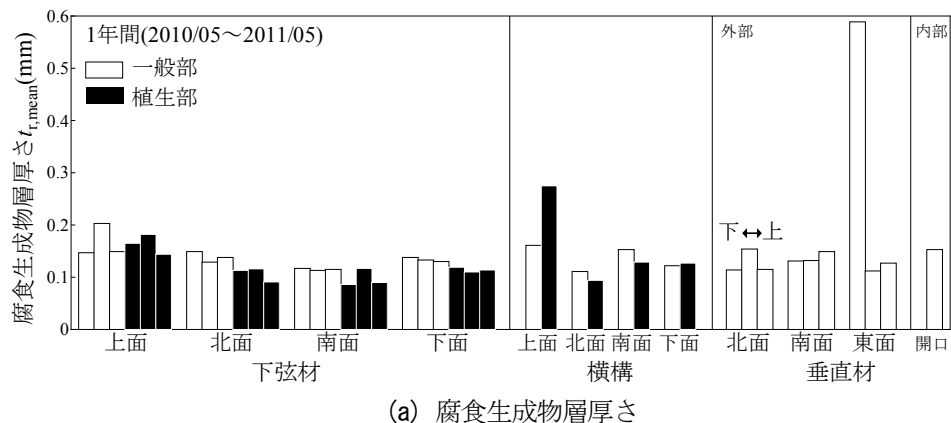
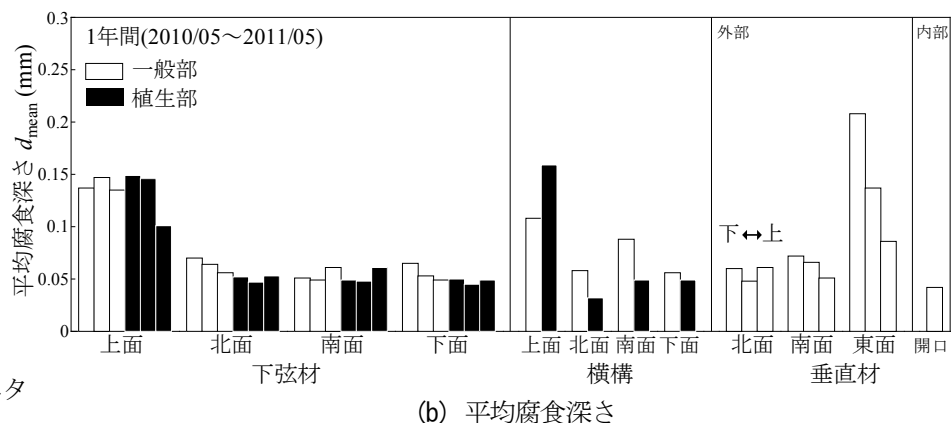
図-4 腐食生成物層厚さおよび平均腐食深さ

腐食環境評価の部位と腐食生成物層厚さ  $t_{r,mean}$  (mm) および平均腐食深さ  $d_{mean}$  (mm) を図-4 に示す。腐食生成物がモニタリング鋼板から剥離して、 $t_{r,mean}$  が減少した垂直材の東面を除き、 $t_{r,mean}$  と  $d_{mean}$  の傾向は、良く一致している。したがって、 $t_{r,mean}$  を電磁誘導式デジタル膜厚計で現地測定することで、 $d_{mean}$  を推定できると言える。以下では、 $d_{mean}$  について検討する。

下弦材と横構における上面の  $d_{mean}$  は、一般部や植生部によらず、他の面に比して最も大きくなっており、2 倍程度になっていることから、腐食性が最も高い環境であると言える。これは、上面は他の面に比べて、雨水の滞水時間が長いためと考えられる。また、上面以外の対象面では、

付着した飛来海塩が降雨により洗浄されるため、腐食環境が上面の滞水環境に比して低くなったと考えられる。上面以外の対象面の腐食環境については、同程度となっている。

一方、垂直材については、トラス格点部の上方の北面と南面の  $d_{mean}$  は同程度となっているが、これらに比して、格点と垂直材の接合部の東面は、最も大きくなっている。東面の  $d_{mean}$  は、接合部から垂直材の上方に向かうにしたがって、小さくなっている。この原因として、格点と垂直材の接合部は、垂直材の上方に比して、通気性が低く、垂直材や斜材を介して雨水が格点部に集中・滞水することで、湿度が高くなりやすいことが考えられる。
