## 鋼トラス橋の格点部 P72d の腐食計測とその特徴

首都大学東京 学生会員 ○高橋翔平、山本憲 (独) 土木研究所 正会員 村越 潤  
 首都大学東京 フェロー会員 野上邦栄 (独) 土木研究所 正会員 遠山直樹  
 鹿島建設 (株) 正会員 山沢哲也 (独) 土木研究所 正会員 澤田 守  
 早稲田大学 フェロー会員 依田照彦 (独) 土木研究所 正会員 有村健太郎  
 早稲田大学 正会員 笠野英行 (独) 土木研究所 郭 路

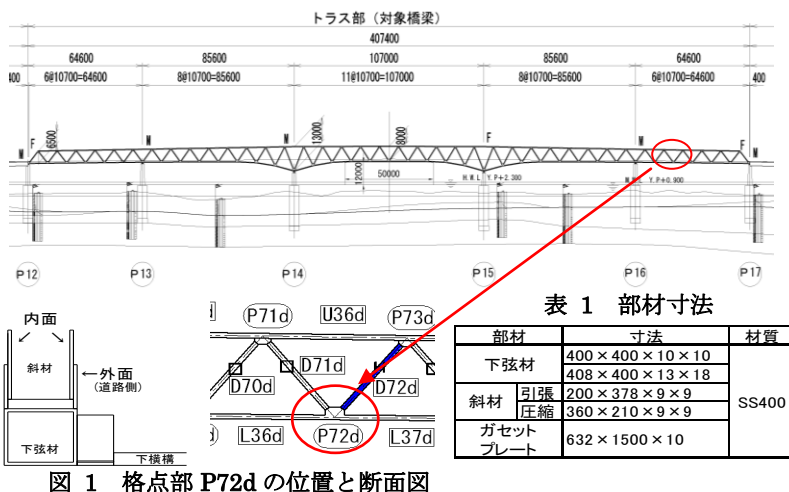
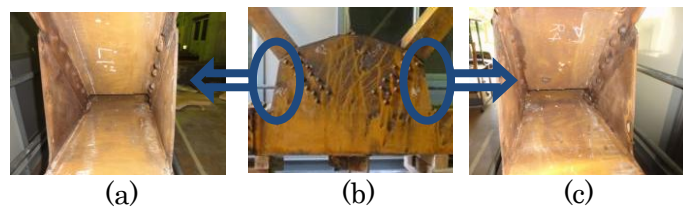
対象とした橋梁は、昭和 37 年に供用され、劣化損傷が激しいため撤去された 5 径間連続鋼トラス橋である。対象格点部は、図 1 に示す下流側の下弦材側格点部 P72d である。写真 1 は、ブラスト後の写真である。(b) が海側外面の写真であり、(a) と (c) が (b) にそれぞれ示してある箇所の内面の写真である。(a) は、全体的に腐食は少なく、きれいな状況であるが、斜材とガセットプレートの縁端部分の腐食が激しい。(c) は、斜材とガセットプレートの縁端部分の腐食に加え、ガセットプレート中心部にも腐食が見られる。今回計測機器の制約上、内面を直接測ることができないため、石膏で型取り、石膏をレーザー変位計で計測するという方法で行った。石膏には、高強度石膏(ゾーストーンK、攪拌時間約 3 分)を採用し、①石膏の計量、②水と石膏の配合(標準混水率 40%)、③石膏の攪拌(3 分)、④型枠設置、⑤石膏の流し込み、⑥養生硬化(約 1 時間)、⑦脱型の手順で石膏供試体を作成した。④の型枠打設は、格点部試験体のガセットプレートと 19 mm の隙間を設けて打設高さ基準板を設置し、型取りする周囲(10mm)を隙間テープで囲み、部材表面にグリスを塗布し、さらにワイヤーメッシュを内部に設置した。作業の様子を写真

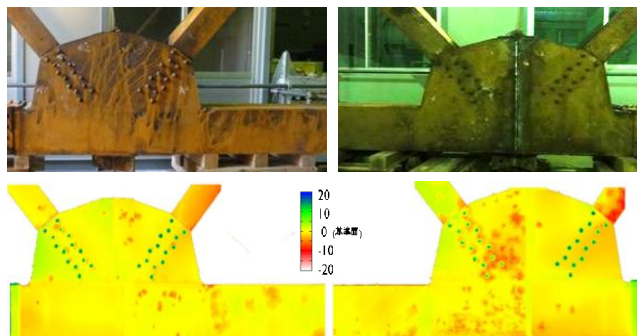
図3 外面腐食深さ

(a)海側

(b)道路側

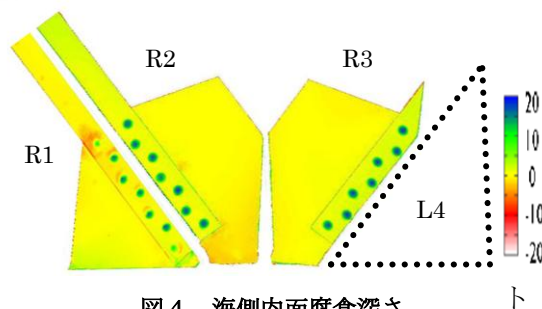
図4 海側内面腐食深さ

計測した外面の腐食深さを図3に示す<sup>2)</sup>。図4は海側内面、図5は道路側内面の計測結果である。見やすくするため、斜材とガセットプレートの基準面を一致させた。R4とL4は現在分析中であるため破線で示す。海側をみると、R1以外のR2,R3は基本的に大きな腐食がなく、きれいな状態であることが分かる。R1の腐食は、斜材とガセットプレートの縁端部の腐食が激しく、最大でガセットプレート部分が8.2mm、斜材部分が7.99mmである。また、R1の一番上のリベットの周辺が、外面のときと同じドーナツ状の腐食が見られ、リベットの頭部も腐食欠損している。図3に示す道路側の内面腐食深さをみると、一番腐食している部分は、L2の斜材とガセットプレートの縁端部である。最大腐食深さは、ガセットプレート部分の7.98mmである。L1が一番腐食しているところは、L2に比べ縁端部よりも少し内側の部分で、5.15mmである。また、R1とL1の斜材部分の最下部に位置するリベットの頭が一番腐食欠損している。図6にL1の最下部のリベットの図と座標値 $S=0\sim60$ のそれぞれの腐食深さを示す。リベットの頭は4.2mm腐食していることが分かった。

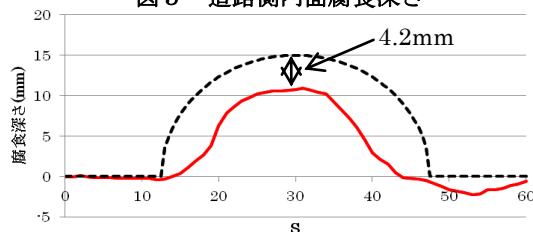
図6 L1最下部のリベット周辺の図及び腐食深さ

今回の内面の腐食計測を行った結果(1)ガセットプレートと斜材の接合部分の縁端において激しい腐食がみられたということ、(2)斜材の腐食は、リベット周辺がドーナツ状に腐食劣化していること、(3)R1,L1に共通して最下部のリベットの頭が欠損していて、L1では約4mm欠損していることが分かった。
