## 45 年経過した塗装耐候性鋼橋梁の調査

新日本製鐵(株) 鉄鋼研究所 正会員 ○原田 佳幸\*  
 新日本製鐵(株) 厚板営業部 正会員 田中 睦人\*\*  
 新日本製鐵(株) 九州支店 非会員 長谷 忠生\*\*\*  
 新日鉄エンジニアリング(株) 非会員 佐藤 弘隆\*\*\*\*

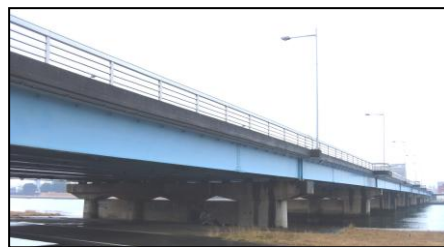
写真 1 弁天大橋外観 (上流側)

大分県の大分川にかかる弁天大橋は、別府湾を北側に臨み、離岸距離約 1km に位置している(図 1、写真 1)。本橋梁は、拡幅工事による 2 車線から 6 車線化の過程で、2 鋼種(耐候性鋼(コルテン)、普通鋼)に塗装が施されており、特に耐候性鋼においては、経過年数が 28~45 年と長期に及んでいることから、実橋梁における、塗装耐候性鋼の有効性に関する調査検討を行った結果について報告する。

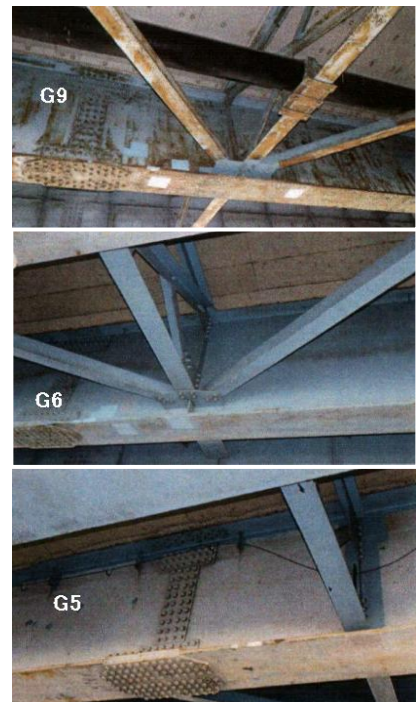
図 3 各桁の調査部外観

外観写真を図 3 に示す。耐候性鋼に塗装して 45 年経過した G9 のウェブ面および下フランジ部にはさびが見られるが、大きな塗膜の剥がれは見られなかった(評価点 2~3)<sup>4)</sup>。30 年経過して塗り替え塗装をした G6 は、とても良好な外観を保っていた(評価点 0~1)。

また、36 年経過した B-1 系塗装の G5 は外観の退色(白亜化)は進んでいるが、ウェブ面はほぼ健全(評価点 1)で、下フランジ部の一部にさびの発生(評価点 3)が見られた。

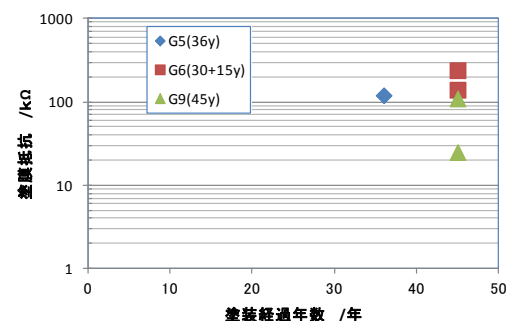
図 4 塗膜健全部の抵抗測定結果

図 4 に塗膜健全部の塗膜抵抗測定結果を示す。G9 で数十  $k\Omega$  の塗膜抵抗値が観測されたが、その他の健全部はおおむね百  $k\Omega$  以上の良好な塗膜抵抗値を示しているのが解る。

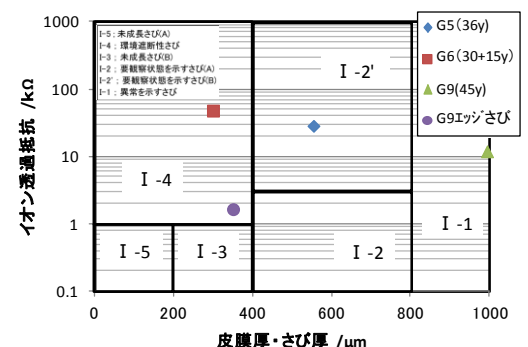
図 5 塗膜さび部イオン透過抵抗値

さびの発生している塗膜部分の塗膜抵抗の測定結果を図 5 に示す。塗膜とさびが混在しているため、塗膜抵抗の値はさびのイオン透過抵抗値を示すと考えられる。さびが盛り上がって、さび厚みが厚く観測された箇所においても、イオン透過抵抗値が  $10k\Omega$  以上であり、腐食反応を抑制できる抵抗値となっている。また、さびが完全に露出した面で評価したところ、さび厚み  $350\mu m$  でイオン透過抵抗値が  $1.7k\Omega$  の結果から、保護性のさびが形成されていると判断される<sup>5)</sup>。

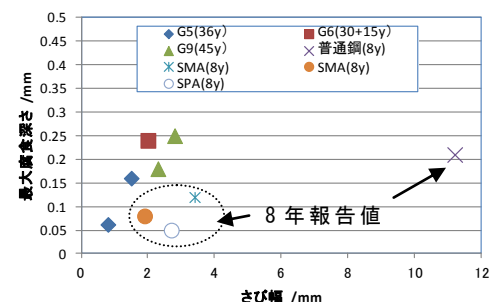
図 6 さび部のさび幅と腐食深さの関係

そこで、図 6 にさび部のさび幅と腐食深さの関係及び、過去に報告されている塗装耐候性鋼(SMA,SPA 相当)と A 系塗装普通鋼の 8 年曝露の結果<sup>1)</sup>とともに示す。

普通鋼では 8 年の曝露でも、腐食深さに比較してさび幅が大きいのが特徴である。今回の塗装耐候性鋼の調査結果は、設置年数が 36~45 年で、腐食深さが  $0.05\sim 0.25mm$  程度と 8 年間曝露された普通鋼の腐食深さと同等でありながら、さび幅は 8 年曝露後の耐候性鋼(SMA,SPA)のさび幅と同程度であり、経過年数が長いにも関わらず、腐食深さおよびさび幅の広がりが小さいことが解る。耐候性鋼に塗装を施した場合に塗膜の剥離進行が抑制される理由は、塗膜欠陥部からさびが発生しても、耐候性鋼自体の優れた耐食性により、塗膜下での鋼材の腐食進行が抑制されるためと考えている。
