## 東北地方太平洋沖地震における鉄道橋りょう橋台部の被害に関する一考察

東日本旅客鉄道(株) 正会員 ○高橋 範明

## 1. はじめに

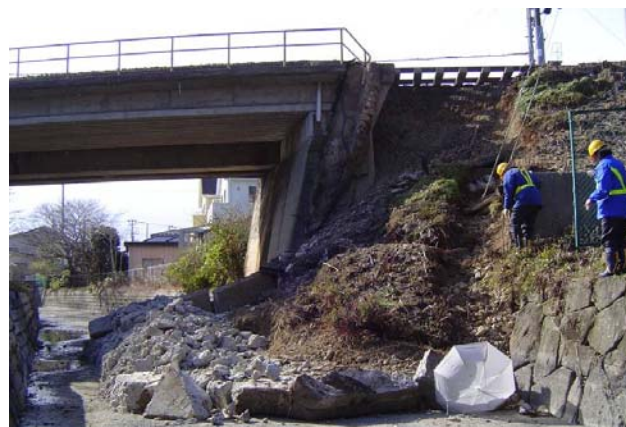
本地震によりJR東北貨物線長町～仙台貨物(タ)間の七郷川橋りょうでは、土留壁が倒壊し橋台背面の盛土が崩壊する被害を受け(図-1)、盛土補強土壁工法(RRR工法)により復旧している<sup>1)</sup>。当該箇所のほかにも多くの橋りょう橋台部で被害を受けたが、構造物が大きく損傷して復旧に数日以上を要した箇所は極めて少なく(津波による流出被害箇所は除く)、橋りょう橋台部における被害の9割以上は半日以下程度(軌道整備のみによる復旧含む)で復旧可能な非常に規模の小さい被害であった。

図-1 橋台翼壁の倒壊と橋台背面盛土の流出被害

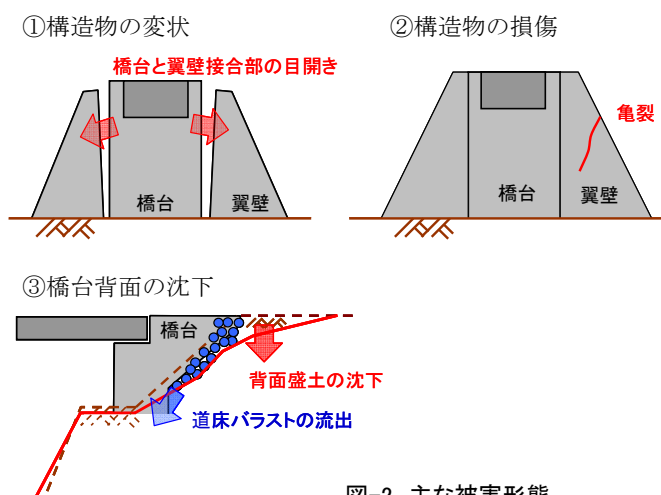
橋台部に受けた被害の状況は図-2に示す3つの形態に大きく分類される。①構造物の変状は、橋台の移動や傾斜あるいは橋台と翼壁の接合部において目開きが生じたもの。②構造物の損傷は、橋台や橋台翼壁および周辺の土留め構造物に亀裂等の損傷が見られたもの。③橋台背面の沈下は、橋台背面の盛土の沈下や陥没、あるいは盛土の沈下に伴い発生した橋台側壁下部の隙間から道床バラストが流出したものである。表-1には、橋台部に被害を受けた箇所における被害形態別の発生率を示す。被害の傾向としては、構造物の変状や橋台背面部の沈下等の被害が約半数となっており、構造物の損傷に比べて多い傾向にあった。

図-2 主な被害形態

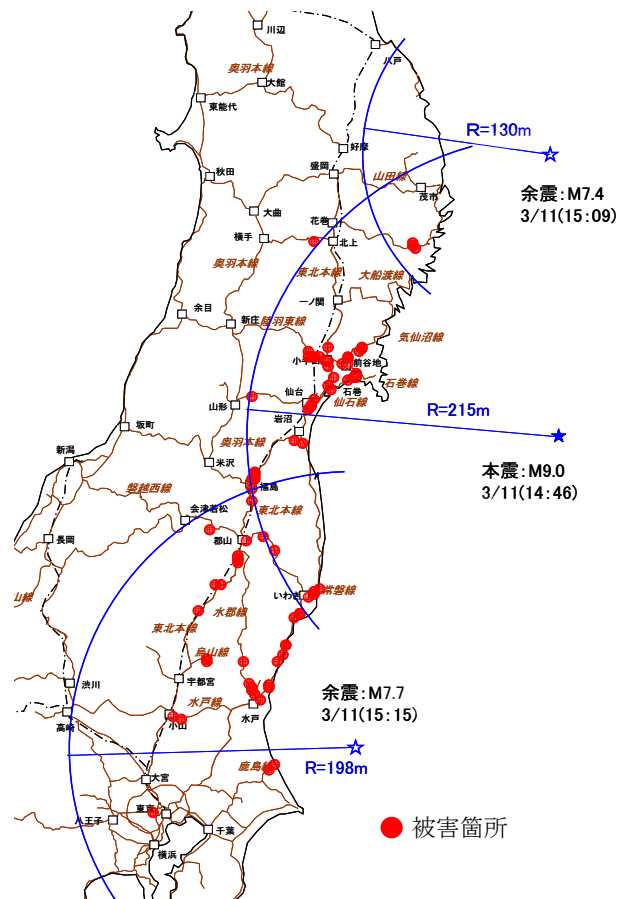
図-3は橋台、橋台翼壁あるいは橋台背面の盛土に被害を受けた橋りょうの位置と、上記により求めた想定被害範囲を示したものである。なお、範囲の中心は本震および本地震の震源域で本震当日(3/11)に発生したM7.0以

上の余震の震央としている。被害は本震および茨城県沖で発生した M7.7 の余震から推定される範囲内にほぼ分布した結果となっている。

図-3 被害箇所と被害想定範囲

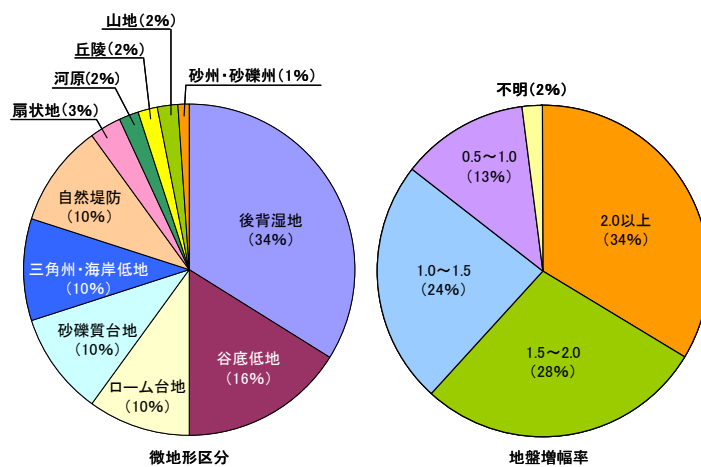
被害箇所の地盤を公開データ<sup>4)</sup>により微地形区分および地盤増幅率の値別に区分したものを図-4に示す。微地形区分では後背湿地が34%、次いで谷底低地が16%と全体の半分を占めている。また、地盤増幅率では、2.0以上が34%、1.5~2.0が28%となっており、ゆれやすい地盤上に位置する箇所被害が発生している傾向にある。

図-4 被害箇所の微地形区分と地盤増幅率

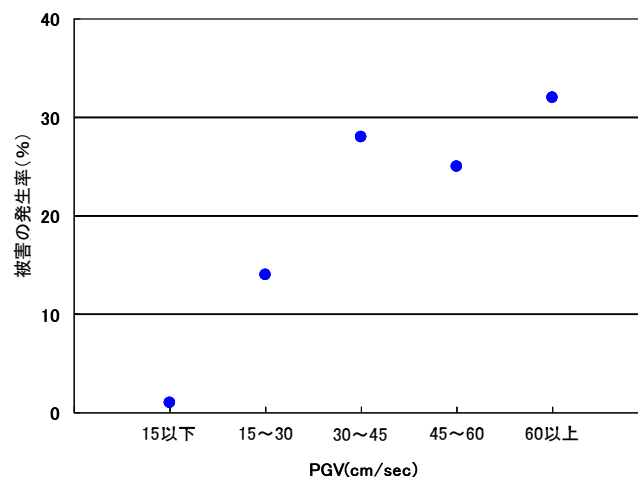
一般に地震による土構造物の被害はPGVとの相関性が高いとされている。図-5は被害箇所近傍の地震計 (K-NET) におけるPGVの値に対する橋台部の被害の発生率を示したものである。被害はPGV=30cm/sec以上で多く発生しており全体の約85%を占めている。なお、被害率は15cm/sec以上から増加しPGVが高くなるにつれ被害率も高くなる傾向にある。

図-5 PGV と被害の発生率
