東日本大震災における上水道管路施設の被害分析

鹿島技術研究所 正会員 ○永田 茂  
仙台市水道局 西野雅夫  
仙台市水道局 鈴木清一

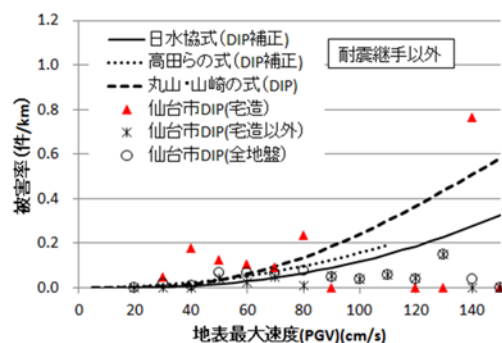
(a)DIP (耐震継手以外)

図-1に示すように、80cm/s以下ではDIP(耐震継手以外)、VPは既往の被害予測式の被害率と同程度であり、90~130cm/sの範囲(主に国道4号線より東側の地域)の被害率は低くなっている。これは、この範囲の耐震化率が約27%(その他の耐震化率は18%)と高く、管路施設の耐震化の効果が確認できた例と考える。属具は、既往の被害予測式と比べて低めの値となっている。
