## 東北地方太平洋沖地震における東北新幹線沿線の液状化分析

東日本旅客鉄道(株) 正会員 ○和田 旭弘  
 東日本旅客鉄道(株) 正会員 藤原 貢士良  
 東日本旅客鉄道(株) 正会員 高崎 秀明

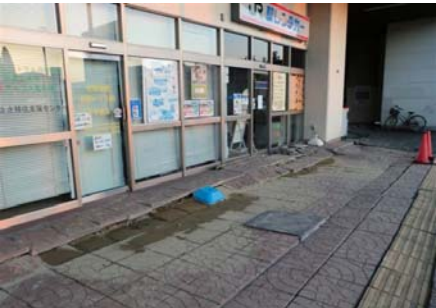
液状化判定の結果，耐震標準で液状化地盤として考慮することとなる  $P_L$  値が 5 を超えた箇所で現地踏査を実施し，東北新幹線沿線の液状化発生状況を確認した。液状化発生有無は，現地踏査による液状化の痕跡やヒアリングに基づき判断した。抽出箇所での液状化発生有無を表-1 に，現地状況を写真-1～3 に示す。観測波での  $P_L$  値が 17.9 であった古川駅周辺の地点 12 では，写真-1，2 に示すように液状化による噴砂や地盤沈下が見られた。観測波での  $P_L$  値が 23.9 であった地点 8 では，写真-3 に示すように，高架下設備などの直接基礎形式の構造物に液状化による傾斜の被害が見られた。これらの箇所では液状化判定結果が，実際に液状化が発生した状況を反映した判定結果となった。一方で，観測波での  $P_L$  値が 8.9 であった地点 10 では，付近では液状化が発生した痕跡は見当たらなかった。

写真-1 古川駅前の噴砂状況

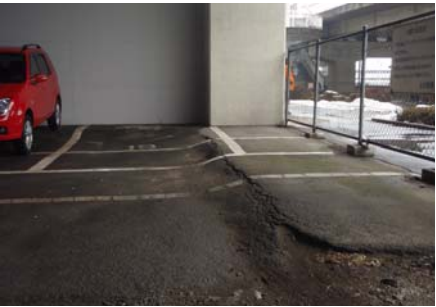
写真-2 古川駅高架下での地盤沈下

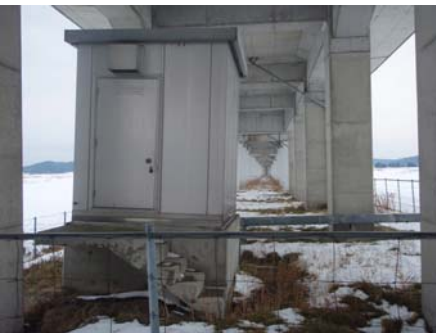
写真-3 高架下設備基礎の傾斜
