東北地方太平洋沖地震による高架橋上電化柱の 損傷に及ぼす土木構造物や地盤等の影響

JR 東日本 正 会 員 ○草野 英明
JR 東日本 フェロー 野澤伸一郎
JR 東日本 フェロー 岩田 道敏

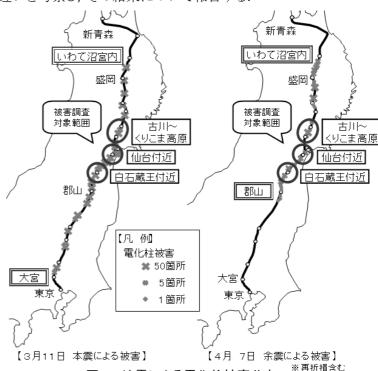
図-1 地震による電化柱被害分布

3月11日の本震における電化柱の被害は、図 -1 に示すように大宮~いわて沼宮内の延長500km 以上の広範囲で発生している。また復旧が進んだ中で発生した4月7日の余震では、郡山付近~いわて沼宮内にかけて再度被害を受けた。大宮からいわて沼宮内間の電化柱は17,418本あり、内訳は鋼管柱が910本、鉄柱1,340本、コンクリート柱が15,168本である。このうち被害を受けたのは大半がコンクリート柱で、写真-1のような損傷が本震では折損120本、傾斜は416本発生した。また余震においてもコンクリート柱に被害が集中し、折損68本、傾斜200本であった。なお、余震で被害を受けた電化柱の本数は、補修後に再折損した電化柱も含んでいる。
