## ゴム支承が破断した東部高架橋の震災応急復旧工事

高田機工(株) 正会員 ○西幡巨千昭 高田機工(株) 平田 寛  
高田機工(株) 中津 欣也 高田機工(株) 鈴木 一好

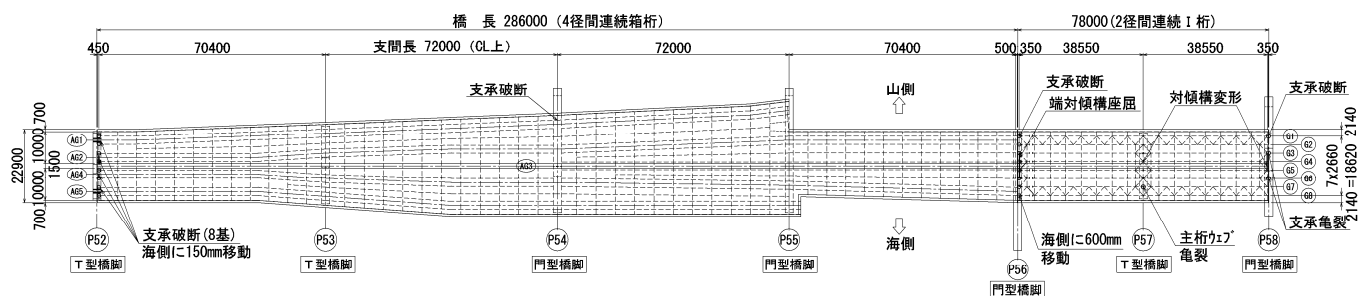
図-1 損傷概要図

東部高架橋は、仙台東部道路に位置する約4.4kmの高架橋で、太平洋の海岸線から2km付近を南北に並走する。本工事は、3月11日に発生した東北地方太平洋沖地震により東部高架橋で最も損傷が大きかったP52～P58間(図-1)の応急復旧工事である。主な損傷は、ゴム支承の破断、鋼上部工の横移動、鋼上部工の変形と破断および座屈であった。本稿では、本高架橋の損傷状況とその原因推定および応急復旧までの概要について述べる。

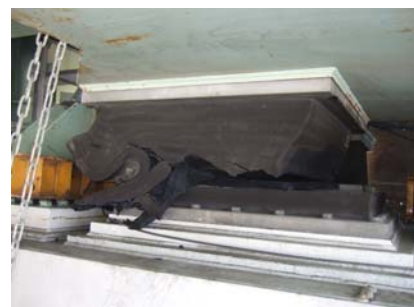
写真-1 P52 支承

箱桁側P52上は、支承8基全て破断(写真-1)し、橋梁が海側に150mm移動した。また、P54上G1桁L側の支承も破断した。さらに、サイドブロックは全ての支点において、破断もしくは変形しており、橋軸直角方向に対して危険な状態であった。I桁側においてもP56上支承8基全て破断し、写真-2に示すように、橋梁が海側に約600mm移動していた。その結果、沓座から主桁が逸脱(写真-3)し、路面に約250mmの段差が生じ、鉛直反力はサイドブロックの台座に載った3本の桁で支持している状態で、鋼製橋脚に対して危険な状態であった。また、サイドブロックは全ての支点において、破断もしくは変形しており、橋軸直角方向に対して危険な状態であった。鋼上部工に関しては、主桁が変形し、横組部材に至っては、座屈および破断していた。

箱桁側の支承は、ゴム体中央付近で水平に破断しており、一般的なせん断破断試験結果と異なる。そのため、図-2に示すような骨組モデルで観測地震波を用いた動的解析を行い、挙動を検証した。その結果、箱桁側(P52, P54)ゴム支承の破断原因は、下部構造形式の混在(T型橋脚梁の上下動)と上部工の偏載の影響に伴う負反力が生じた状態でのせん断変形が主要因であると推定した。

P52～P56については、前述したように主な損傷はP52上の支承破断である。この損傷に対し、路面段差はほとんどなく、横方向の変位も150mm程度であったため、車両は走行可能な状態であった。したがって、緊急車両を走らせるまでの復旧は、破断した支承の鉛直支持機能保護のため、箱桁下に仮受け架台を設けた。また、支承ゴム体の破断で水平支持機能が失われているため、レベル1地震に対する耐震性能確保を目的として、サイドブロックを再設置した。一般車両を走らせるための復旧は、桁をジャッキアップし、山側に150mm横移動、元の位置まで移動した上で、仮支承にて鉛直支持した。その後、再製作したゴム支承に取り替えた。

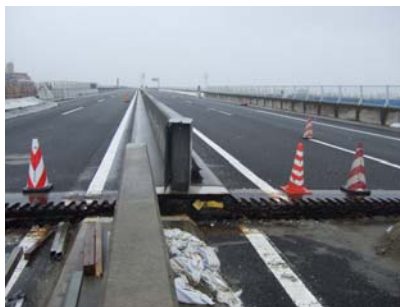
写真-2 P56 上路面

現地調査の結果、P56上横移動はP58を原点とした回転移動によるものであると考えられた。本橋は直線桁で

あるため、P56支点到水平方向に過大な力が作用しない限りこのような変形は生じないと考えられる。したがって、P56 上で海側に過大な水平力を作用させる要因として、隣接する箱桁の移動が鋼製フィンガージョイントによって伝達されたと考えた。また、P56 上箱桁側の支承は形状も大きく、許容変位が 660mm あるのに対し、I 桁側の支承形状は小さく、許容変位は 315mm であるため、I 桁側の支承が破断に至ったと推定した。

P56上については、前述したように路面に約250mmの段差が生じていたため、車両走行が困難な状態にあった。また、I桁側支点是、8主桁中G2,G5,G7桁だけで支持されている状態で、別途行った格子解析の結果、主桁の支持力は許容値を30%程度超過していた。さらに、この支点左右下の鋼製橋脚には内部補強が施されていないため、フランジに変形が生じ、梁内部では塗膜割れが発生し、危険な状態であった。したがって、この状態を解消するため、主桁落下防止を目的に各主桁下に仮受け架台を設置した。その後、緊急車両の走行に向け、主桁変形量が比較的少ないG1～G3桁間を車両走行可能区間として検討した。その結果、前述したG2桁だけの支持状態の危険性を解消するため、G1～G3に向け仮梁を桁下に設置し、G2桁支持力の分散を図った。一般車両を走らせるまでの復旧は、移動、落下した主桁をP56橋脚前面に設置したベント（写真-4）上でジャッキアップ、横移動して定位置に戻すこととしたが、約360mm山側に移動後主構が抵抗し、それ以上移動できなかった。この状態で仮支承により鉛直支持し、レベル1地震に対する耐震性能確保を目的としてチェンブロックでラッシングを施した。横移動前のジャッキアップは、主桁の内部応力に伴う弾性的復元力による衝撃的な移動に配慮し、先行して水平配置したジャッキにて主桁を横方向に支持し、一度このジャッキに横力を移行させた。その後ジャッキを緩やかに開放して復元力を開放した。一般車両開放後、巨大余震にて山側に約130mm移動したので、この時点で海側に約120mm移動した状態であった。残りの移動は、P57橋脚の移動に依存していたため、P56支点上だけでの移動は不可能であると判断し、P57上支承位置を移動させる方向で検討した。その結果、P57上の支承台座の溶接を除去し、P56上にはジャッキアップ用のブラケットを新設した上で両支点を同時にジャッキアップ、P57上は70mm、P56上は120mm山側に移動させ元の位置に戻し、支承を取り替えた。
