# 横桁と垂直補剛材がリベットで接合された鋼 I 桁橋の疲労き裂に対する補修検討

首都高速道路株式会社 正会員 ○佐藤 歩

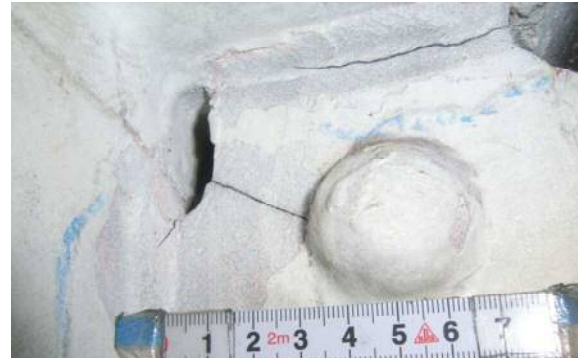
図-1 き裂発生状況

首都高速道路において横桁と垂直補剛材がリベットで接合された鋼 I 桁橋で、垂直補剛材と主桁ウェブのまわし溶接部から発生し、主桁ウェブを貫通する疲労き裂が発見された。また、同工区・同構造の橋梁のうち、大半の橋梁において、垂直補剛材と主桁上フランジ溶接部、および垂直補剛材と主桁ウェブまわし溶接部にき裂が発生していた(図-1, 2)。現場の状況から、疲労き裂はまず垂直補剛材と主桁上フランジ溶接部に発生・進展し、主桁上フランジとの接合が切れることにより、主桁ウェブ

とまわし溶接部のき裂が主桁ウェブ母材に進展したと推測される。主桁ウェブ母材への進展を防ぐためには、垂直補剛材上端部のき裂が軽微なうちに、対策を講じる必要がある。

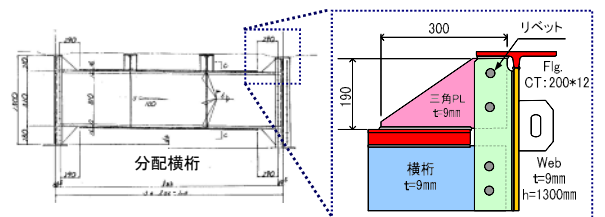
図-3 主桁横桁取り付け部の構造

前述の損傷が発見された橋梁は、上下分離 3 主桁の単純鋼 I 形合成桁であり、縦桁の増設補強が行われている。この橋梁の特徴としては、主桁と横桁の上下フランジに CT 形鋼が用いられていること、および主桁と横桁のウェブギャップ部に三角形の部材(以下、三角プレート)が設置されていることが挙げられる(図-3)。三角プレートは垂直補剛材にリベットで、横桁上フランジには溶接で接合されている。

一般に、垂直補剛材上端部の疲労損傷は、RC 床版のたわみ変形による主桁上フランジの首振り、または横桁の荷重分配作用が原因である。この橋梁では、過去に縦桁の増設補強を行っているため、前者より後者の影響の方が支配的であると考えられる。さらに、横桁の荷重分配作用が三角プレートを介して垂直補剛材に直接伝達されることも、き裂発生の一因の一つであると推測される。この類の損傷に対する応急対策として、垂直補剛材最上段のリベットを撤去し、拘束を緩和させて発生応力を低減する方法が知られている。設計照査の結果、この橋梁ではリベットを 1 本抜いても構造上問題ないことが確認できたため、この方法の適用性を確認することを目的とし、実橋梁において、リベット撤去前後の応力計測を行った。

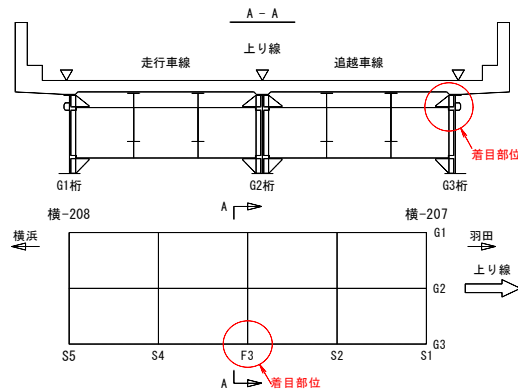
図-4 応力計測着目部位

応力計測は、25tの荷重車を走行させてひずみを動的に収録する荷重車計測を行った。計測対象は、比較的損傷度の小さいスパンの上り線側の外桁(追越車線側)とした。着目部位を図-4に示す。

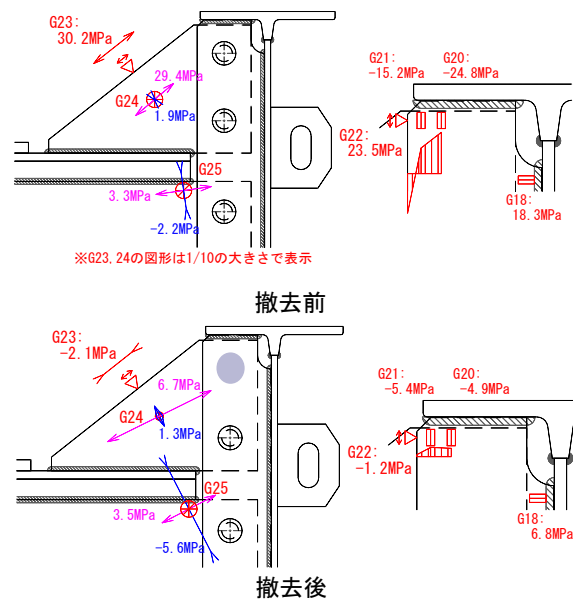
図-5 三角プレートおよび垂直補剛材のリベット撤去前後の応力分布

図-5, 6に荷重車通過時のリベット撤去前後の発生応力分布を示す。リベットを撤去したことで、三角プレートの板コバ(G23)では、30.2MPaから-2.1MPaと応力の発生がほぼなくなり、板面(G24)の最大主応力についても29.4MPaから6.7MPaと撤去前の約25%に低減した。垂直補剛材上端部においても、板コバ(G22)で23.5MPaから-1.2MPaと応力の発生がほぼなくなり、周辺のG18, G20, G21では撤去前の約20~40%に低減した。リベットを撤去することで、三角プレートから伝わる横桁作用による引張力および主桁上フランジの首振りによる圧縮

力の両方が低減することを確認した。これは、リベット撤去により、三角プレートの伝達力がなくなったことと拘束が緩和されたことで、局部応力が低減したことによるものと推測できる。

今回の応力計測により、本橋梁特有の三角プレートの存在が疲労き裂の発生に大きく起因していることが分かった。また、三角プレートと垂直補剛材を接合するリベットを1本撤去することで垂直補剛材上端部周辺の発生応力が一様に低減することを確認した。リベット撤去による他の部材への悪影響はなかったため、この方法は、主桁ウェブ母材未進展のき裂の応急対策として効果的であるといえる。ただし、横桁切欠き部については、発生応力は小さいものの、リベット撤去後に応力の増加が見られたことから、同様の応急対策を行う場合には注意が必要である。また、主桁ウェブ母材に進展しているき裂については、当て板による補強や、溶接補修等の対策を、別途検討中である。
