鋼鉄道橋バックルプレート床版の構造別による応力性状とき裂発生原因について

(株)レールテック 正会員 ○ 山内 彰 正会員 松本健太郎 非会員 田中 隆一郎

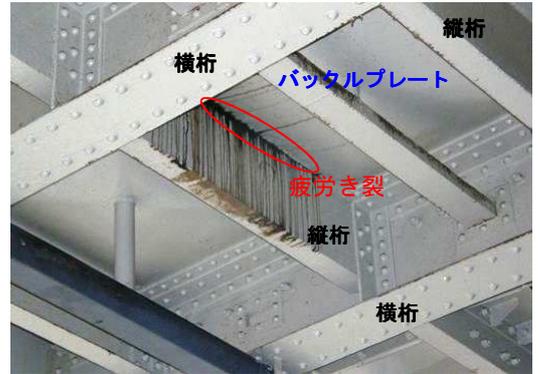
鋼鉄道橋バックルプレート床版は、大別して上路タイプと下路タイプがあり、特に下路タイプのバックルプレート取付部に疲労き裂(写真-1)が多数報告^{1,2)}されている。疲労き裂は、取付部に沿ってバックルプレートに生じ、取付構造別で発生傾向が異なる。

写真-1 バックルプレートの疲労変状

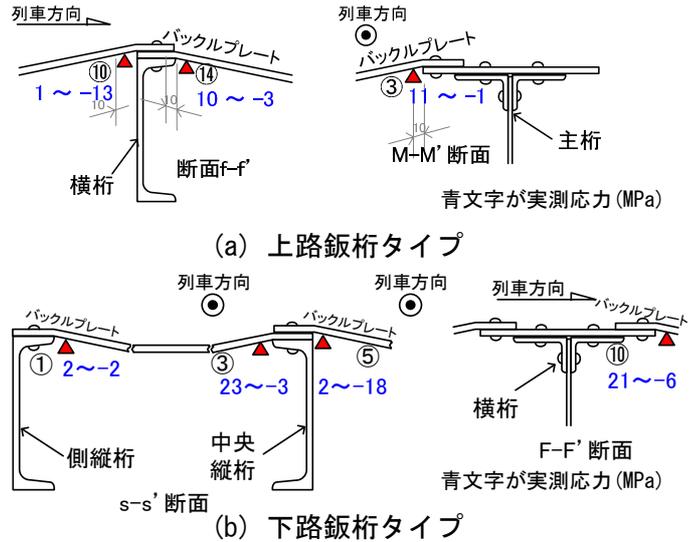
図-3 バックルプレートの局部応力範囲

図-3 に、バックルプレートの実測応力を示す。図-3(a)の上路タイプバックルプレート取付部の局部応力範囲は、主桁のI桁上フランジとの取付部(M-M'断面)と横桁の溝形鋼上フランジ縁側の取付部(f-f'断面)では引張応力が、横桁の溝型背面側との取付部では圧縮応力が支配的となっている。一方、図-3(b)の下路タイプでも、上路タイプと同様に、縦桁の溝型背面側のバックルプレート取付部のみ圧縮応力が支配的となっており、それ以外の箇所は引張応力である。

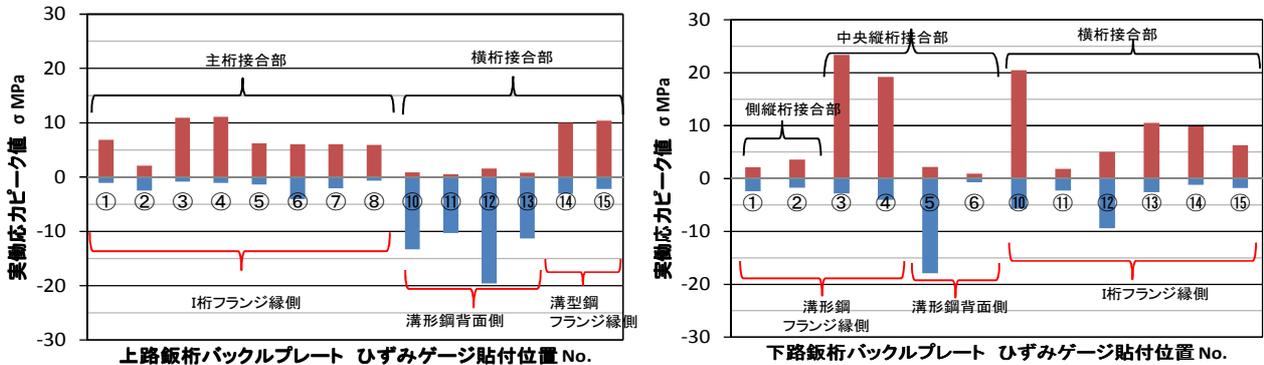
図-4 バックルプレートの接合部材別の実働応力範囲

図-4 に、全測定位置のバックルプレート取付構造別の実働応力範囲を示す。上路タイプと下路タイプともに、バックルプレートの取付構造ごとに、前述した傾向と同じ発生応力となっている。

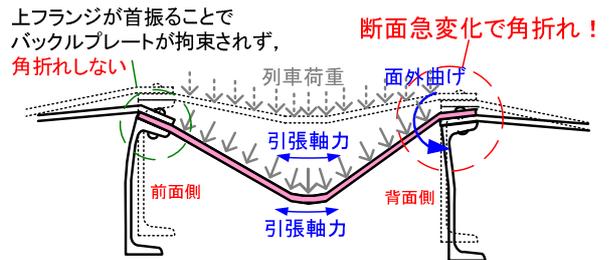
図-5 バックルプレートの変形概念図

図-5 に、応力測定結果から推定したバックルプレートの変形図を示す。溝形鋼背面側のバックルプレート取付部では、溝形鋼背面天端で断面急変化となり、バックルプレートが局部的に曲げられ角折れ（下向き局所的な面外曲げ）が生じていると推定される。その取付部上面側では、バックルプレートの引張軸力に局所的な下向きの面外曲げが加わり、大きな引張応力が生じていることが考えられる。したがって、溝形鋼背面側のバックルプレート取付部は、疲労に対して厳しい条件となっている。
