## 自己相関ロックイン赤外線サーモグラフィによる鋼道路橋の応力変動計測

本州四国連絡高速道路(株) 会員 ○ 川端 淳 本州四国連絡高速道路(株) 会員 伊藤 進一郎  
 神戸大学 会員 阪上 隆英 神戸大学 学生会員 松岡 洋平  
 滋賀県立大学 会員 和泉 遊以

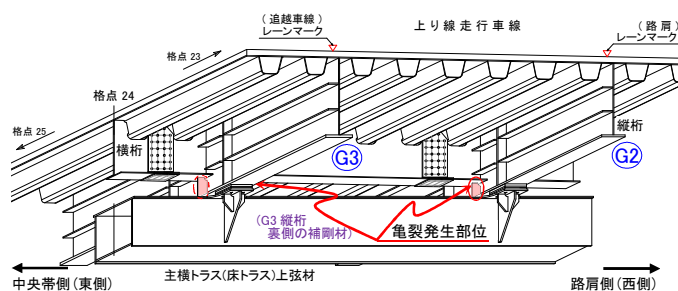
図-2 亀裂発生部(縦桁の横桁交差部の補剛材 格点 24 上り線)

計測対象とした橋梁は、道路鉄道併用の鋼斜張橋である。本橋の主桁断面は、図-1 に示すとおりであり、図-2 に示すような鋼床版縦桁の横桁交差部の下につけられた垂直補剛材の上縁側溶接部(横桁下フランジとの溶接部)で、疲労亀裂が発生している。疲労亀裂の状況は、写真-1 に示されているように、現状では軽微なもので、同一構造の垂直補剛材が橋全体で約 700 カ所あり、そのうちの 6 カ所で発見されている。

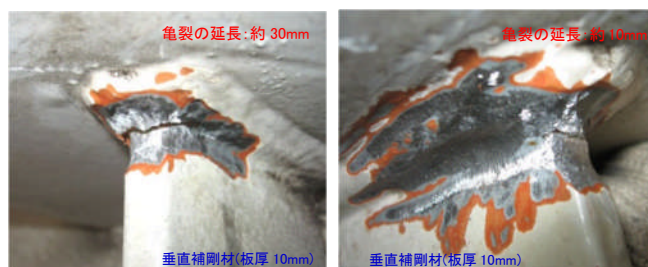
計測部位は、亀裂が発生している格点 24 の上り線側の G2 桁の東側垂直補剛材(写真-1 (a)参照)、G3 桁の西側垂直補剛材(写真-1 (b)参照)とした。また、計測には、MCT アレイセンサを搭載した高性能赤外線サーモグラフィ装置(波長帯域 7.5~9.1  $\mu\text{m}$ , 温度分解能 25mK, フレームレート 157fps)を用いた。

(a) 上り線 G2 桁 東側補剛材 (b) 上り線 G3 桁 西側補剛材  
写真-1 発生亀裂の状況(格点 24 上り線 G2 桁, G3 桁)

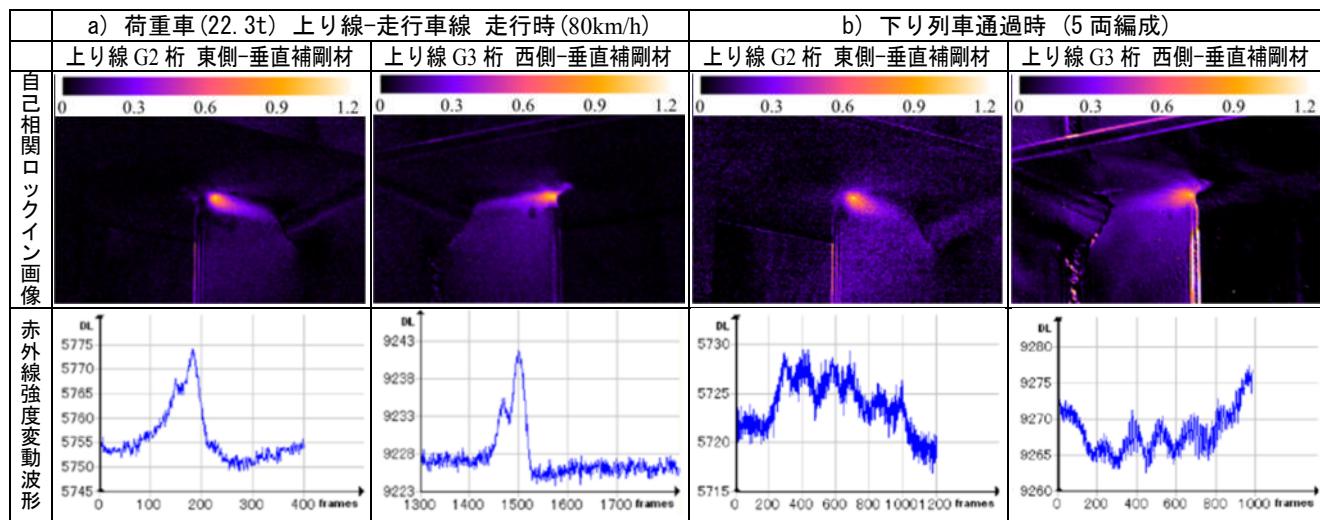
図-3 自己相関ロックインサーモグラフィによる熱弾性温度変動の計測結果

図-3 a)は、質量 22.3t の荷重車(水を満載した 3 軸の散水車)の上り線走行車線走行時、同 b)は、5 両編成の下り旅客列車通過時の、各垂直補剛材の計測結果である。図中の画像は、亀裂先端近傍を参照信号取得点として行った自己相関ロックイン画像(参照信号取得点に対する相対赤外線強度の分布)で、いずれの場合においても、亀裂先端部の応力集中による温度変動が鮮明に捉えられている。これは、赤外線サーモグラフィ装置での熱弾性温度変動計測により、応力集中に起因する温度変動を捉えることで、疲労亀裂の検出が可能であることを示している。

下では断熱温度降下が生じる。これを踏まえ、亀裂先端部の応力変動をみると、荷重車が走行車線を走行した場合は G2 桁東側補剛材、G3 桁西側補剛材ともに圧縮応力変動が生じ、下り列車の通過時には G2 桁東側補剛材は圧縮であるのに対し G3 桁西側補剛材は引張応力変動が生じることがわかる。

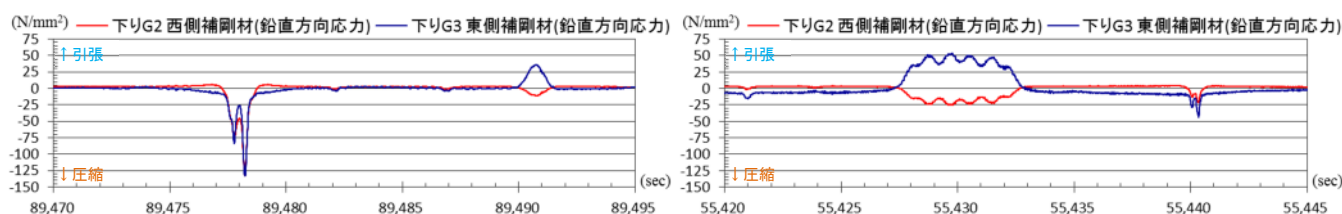
(a) 大型車 走行車線走行時 垂直補剛材上縁部の変動応力 (b) 上り列車(5両編成)通過時 垂直補剛材上縁部の変動応力  
 図-4 亀裂未発生の垂直補剛材でのひずみゲージによる応力変動測定結果(格点 24 下り線走行車線下の G2, G3 縦桁)

図-4 に示すのは、熱弾性温度変動計測の位置と対称となる下り線 G2 桁、G3 桁の亀裂未発生の垂直補剛材で別途行ったひずみゲージによる実交通の応力変動計測結果である。計測位置は補剛材側面の上縁溶接部の 10mm 下方である。図-3 の赤外線強度変動波形と比較すると、各荷重条件による応力の発生傾向は一致しており、波形についても、類似性が認められる。
