マクロ試験による鋼床版ビード貫通き裂の発生起点に関する検討

岩手大学 正会員 大西弘志

日本橋梁建設協会 正会員 ○小笠原照夫 平山繁幸 内田大介

1. はじめに：近年，鋼床版のデッキプレート（以下，デッキ）とUリブ溶接線の溶接ルート部から溶接ビードが切断される方向に進展するき裂（以下，ビード貫通き裂）が問題となっており，その発生原因の解明が求められている．本報では，輪荷重走行試験でビード貫通き裂を再現した試験体からき裂が発生した部分を切り出し，マクロ試験によりビード貫通き裂の発生起点について検討した結果を報告する．

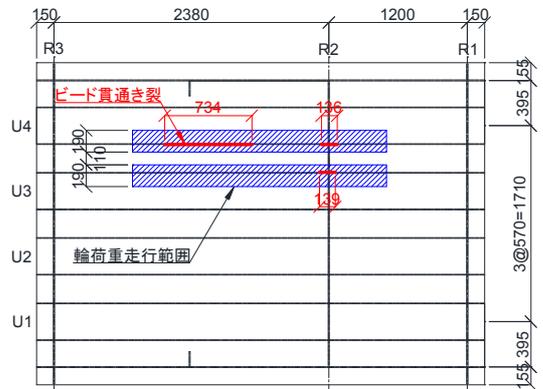
図-1 試験体の寸法と走行位置

2. 輪荷重走行試験の概要¹⁾：ビード貫通き裂の再現を目的として，**図-1**の実物大試験体を用いた輪荷重走行試験を実施した．デッキ厚は12mm，Uリブサイズは320×240×6である．デッキとUリブの溶接は，溶込み量をUリブ厚の20～40%を狙って行った．輪荷重走行試験機の走行範囲（2m）内でUリブ支間部（以下，一般部）およびUリブ・横リブ交差部（以下，交差部）の挙動に着目できるように横リブを配置した．試験は，ダブルタイヤを想定して，**図-1**のU3リブとU4リブのウェブ直上に載荷して行った．載荷荷重は147kNである．

25万回走行時に，横リブとU3リブおよびU4リブの交差部でビード貫通き裂を確認した（**写真-1**）．その後，U4リブの一般部においてもビード貫通き裂が確認された．試験終了時のU4リブ一般部のき裂長さは734mm，U4リブ交差部のき裂長さは136mm，U3リブ交差部のき裂長さは139mmである（**図-1**）．

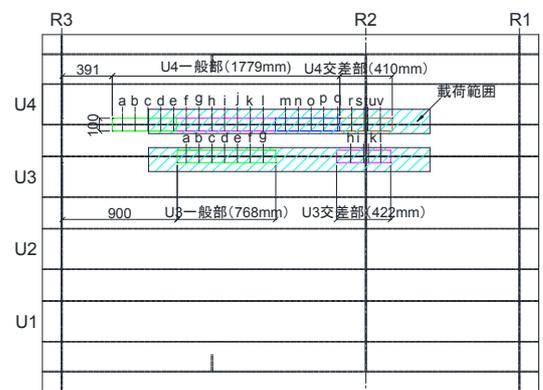
図-2 切り出し位置と走行位置の関係

3. 断面の観察によるき裂発生起点の検討：ビード貫通き裂が発生したU4リブ一般部，U3リブおよびU4リブの交差部をガス切断で切り出した．さらに，ビード貫通き裂が確認されなかったものの，き裂が内在する可能性が考えられたため，U3リブの一般部も切り出した．試験体から切り出した位置と輪荷重の走行範囲の関係を**図-2**に示す．一般部についてはUリブ支間中央から100mm間隔で，交差部については横リブR2のウェブ板厚中心から約100mm間隔で切断して，グラインダーで研磨した後，断面を観察した．

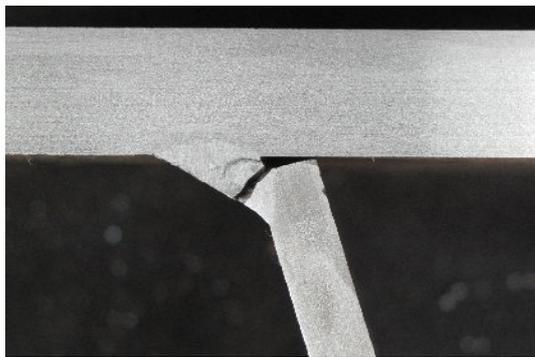
一般部においてビード貫通き裂が確認されたU4リブの断面を**写真-2**に示す．一般部の溶込み量は，1.05（18%）～2.21mm（37%）であり，ほぼ当初の狙い通りである．き裂は，断面によって溶接ルート部のUリブ側から発生しているものと，デッキ側から発生しているものがあった．Uリブ側から発生したき裂は，溶着金属断面の薄い箇所を進展し貫通している．一方，デッキ側から発生したき裂は，デッキ板厚方向に若干進展した後，方向を大きく変えて溶接ビードを進展し貫通している．き裂が溶接ビードを貫通している区間の破面を調べると，破面は平坦ではなく，橋軸方向に沿ってデッキ側から発生するき裂とUリブ側から発生するき裂

(a) Uリブ側から発生 (g 断面)

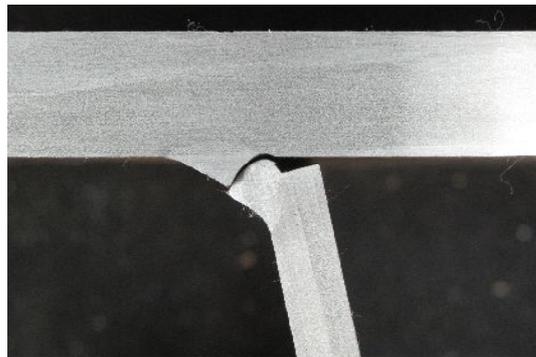
(b) デッキ側から発生 (k 断面)

ブ R2 側へ約 300mm とまとまった区間 (i 断面～l 断面) で平坦となっており、これらの断面がき裂のほぼ中央に位置することから、この区間にき裂の発生起点があると推察した。なお、この区間ではき裂は溶接ルート部のデッキ側から発生している。き裂が溶接ルート部のデッキ側から発生・進展するという傾向は、既報のき裂損傷橋梁を対象とした FEM 解析で溶接ルート部のデッキ側で高い応力集中が生じること (図-3)²⁾、および実際にビード貫通き裂が発生した橋梁での調査結果 (写真-3)³⁾とも一致する。また、ビード貫通き裂が確認されなかった U3 リブを切断し、断面を観察したが、内在き裂は確認できなかった。

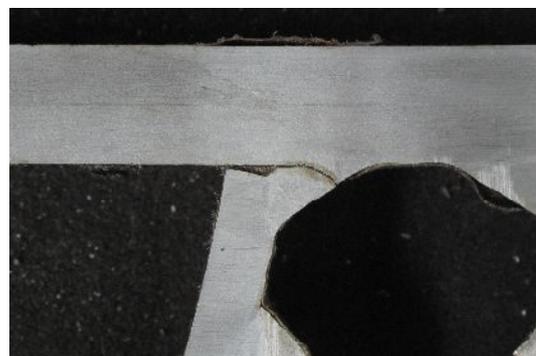
写真-4 U3リブ交差部の断面 (j 断面)

横リブ R2 のウェブ板厚中心での断面を写真-4 に示す。交差部の溶込み量は 1.10 (18%) ～1.99mm (33%) であった。交差部も一般部と同様、溶接ルート部のデッキ側からき裂が発生している状況が確認できる。交差部では、溶接ルート部から発生したき裂がデッキ下面に沿って水平方向へ進展した後、方向を変えて溶接ビードを進展し貫通しているところが、一般部と異なる点である。
