鋼床版Uリブとデッキ間のビード貫通き裂補修溶接部の疲労実験

関西大学 正会員 ○坂野 昌弘 学生員 西田 尚人
阪神高速道路(株) 正会員 田畑 晶子 正会員 杉山 裕樹
(財) 阪神高速道路管理技術センター 正会員 迫田 治行 正会員 丹波 寛夫

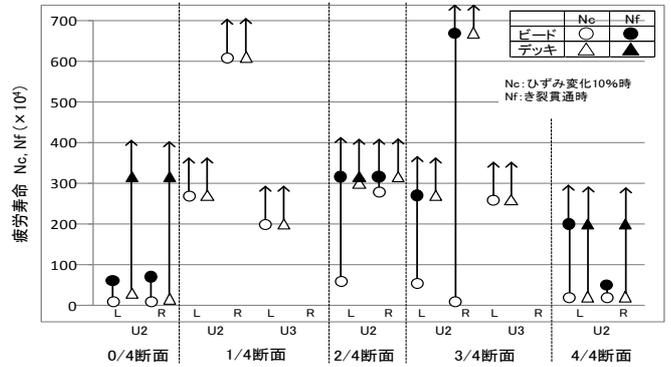
図-2 No. 1 補修前の疲労寿命(Uリブウェブ直上载荷)

横リブ交差部ではUリブウェブ直上荷重により、4か所の荷重部全てで、10~20万回の繰返し荷重でビードき裂が発生し、その内の3か所では50~70万回でビード表面に貫通した。残りの1か所については、200万回では貫通しなかったが、補修溶接時の削り込みにより、ビード表面直下までき裂が進展していたことが確認された(写真-1(1))。

荷重部の内3か所で10~60万回、1か所で280万回でビードき裂の発生が推定されたが、270~670万回の繰返し荷重を受けてもビード表面には貫通しなかった。

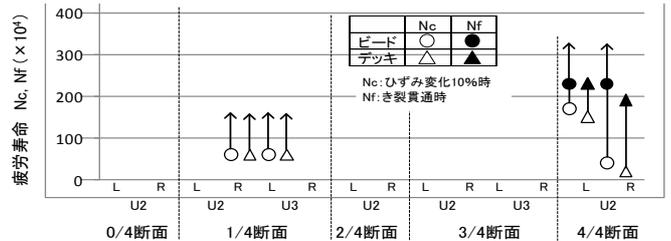
図-3 No. 1 補修後の疲労寿命(Uリブウェブ直上载荷)

横リブ交差部ではUリブウェブ直上荷重により、2か所の荷重部全てで、20および150万回の繰返し荷重でデッキき裂が発生し、それぞれ190および230万回でデッキ表面に貫通した(写真-1(2))。ビードき裂は発生していないが、直上荷重でもデッキ貫通が生じたことから、補修溶接(TIG, 75%溶込み)により、デッキ貫通き裂が生じやすくなったと考えられる。

一方Uリブ支間部では、2か所でUリブウェブ直上荷重を行ったが、60万回の繰返し荷重を受けても溶接部近傍のひずみ変化が見られなかったため、Uリブウェブ挟み込み荷重を行ったところ、1か所で85万回でデッキき裂が発生し、120万回でデッキ表面に貫通した。同時に荷重した未補修部では同じ120万回の繰返しでは全くひずみ変化が見られなかったことから、補修溶接(TIG, 75%溶込み)により、補修前よりもデッキ貫通き裂が生じやすくなったと考えられる。

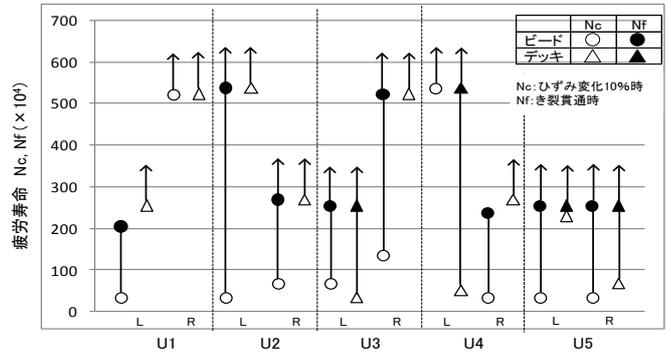
図-4 No. 2 補修前の疲労寿命(Uリブウェブ直上载荷)

Uリブウェブ直上荷重により、10か所の荷重部の内6か所で30~140万回でビードき裂が発生し、2か所で200~240万回でビード表面に貫通した。残り4か所の内、3か所で30~70万回でデッキき裂が発生したが250万回時点ではデッキ表面には貫通して

いない。なお、最後の残りの1か所は、520万回の繰返しを受けても溶接部近傍のひずみ変化はほとんど認められず、ルート部からのき裂発生はないものと推定される。

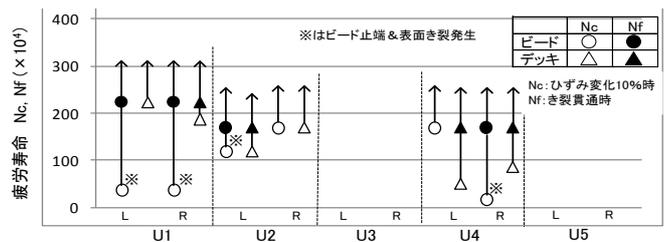
図-5 No. 2 補修後の疲労寿命(Uリブウェブ直上载荷)

Uリブウェブ直上载荷により、6か所の载荷部の内TIG溶接部以外の4か所(C02および手溶接)で、10~120万回でビード止端およびビード表面にき裂が発生したが、170万回時点では貫通には到っていない。TIG溶接部2か所の内、U4左では50万回でデッキき裂が発生したが、U2右では150万回時点ではビードき裂もデッキき裂も発生していない。その後シングルタイヤのUリブ内载荷を行ったところ、30~150万回でTIG溶接部2か所とC02溶接部2か所の計4か所でデッキ貫通き裂が生じた。なお、コアの観察により、残りの2か所(C02と手溶接部)でも未貫通のデッキき裂が確認された。

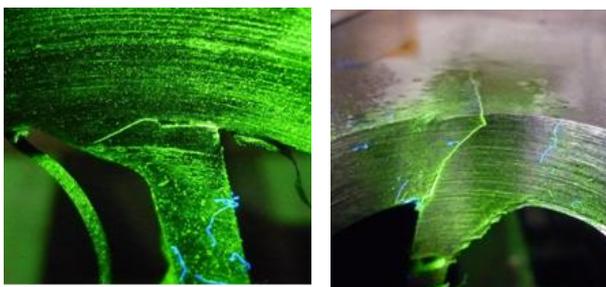
写真-1 コア抜き断面 (No. 1 試験体)

(1) 0/4 断面未補修部 (2) 4/4 断面補修部 (TIG, 溶込み 75%)

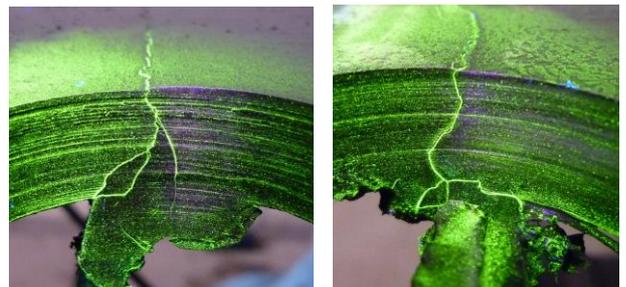
写真-2 コア抜き断面 (No. 2 試験体)

C02と手溶接の場合には、Uリブウェブ直上载荷でもビード止端や表面からき裂が生じること、また、TIG溶接の場合には、直上载荷ではビードき裂は発生しなかったがデッキき裂が発生すること、およびUリブ内载荷によりデッキ貫通き裂が生じることが明らかとなった。なお、写真-2に示すとおり、CO₂、TIG補修溶接部ともにビード止端や表面、ルート部を起点とする複数のき裂の発生・進展が確認された。

(1) U2 左側補修部 (CO₂, 溶込み 50%) (2) U2 右側補修部 (TIG, 溶込み 50%)
