## 鋼床版疲労き裂における溶接補修の取組み検討事例

東日本高速道路(株) 正会員 ○三宅 将  
 東日本高速道路(株) 山崎 達夫  
 東日本高速道路(株) 三河 麻奈未

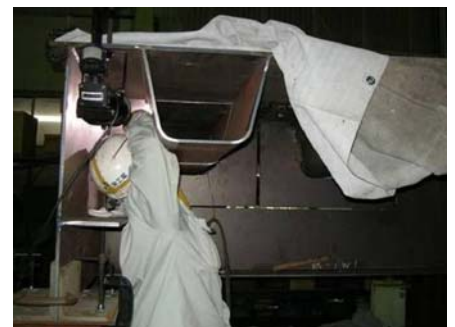
Fig1 室内試験状況

業である。先ず室内にて作業環境を再現し、既設ビードを除去した後、開先加工、再溶接を行った (Fig1)。  
溶接方法は作業性の良好な TIG 溶接を用いることとした。

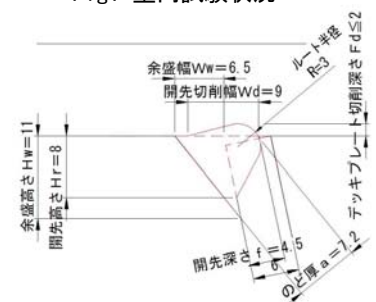
Fig2 溶接補修断面

補修断面は、解析で効果が見込まれた断面を参考に、溶込み5mm、のど厚をリブ厚の1.2倍とした。

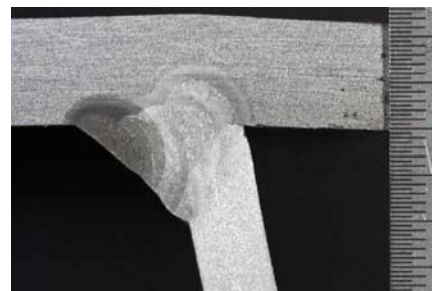
Fig3 良好な補修溶接例

作業環境を模した室内での溶接補修試験において、溶接外観、断面マクロ、裏抜けの有無等の観点から判定した結果、Fig2 に例示する断面で開先加工、TIG 溶接により所要の溶接補修が可能であることを確認した (Fig3)。品質確保には、開先の精度と均一性の確保、溶接技術者の訓練による溶接量の向上が重要であることが判明した。

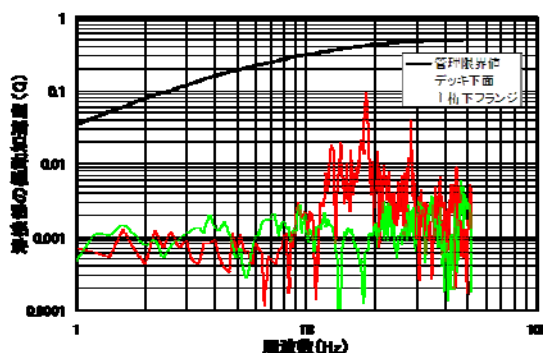
Fig4 一般供用下の橋梁振動加速度

橋梁振動は交通規制を行わない状態で、指針 (案) の限界範囲に収まっていた (Fig4)。一方き裂開閉口量は、比較的長いき裂 (Fig5 の A-1, B-3) では溶接線直上の車両通過時に 0.2~0.35 mm と、指針 (案) の限界範囲を大きく超える結果であった。このため車線規制などき裂開閉口量の抑制策が必要と判断した。
