既設鋼床版閉断面Y型リブの疲労き裂対策検討

首都高速道路(株)	正会員	○神田 信也
同上	正会員	高橋 成典
同上	正会員	村井 啓太
(財)首都高速道路技術センター	正会員	斎藤 豪

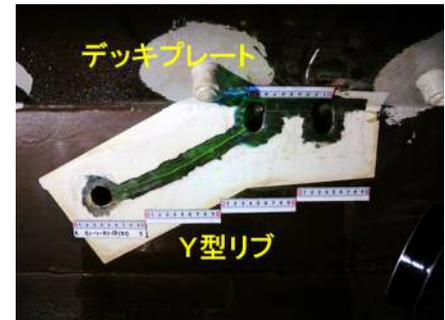
図-2 き裂発生位置

き裂発生位置を図-2に示す。き裂は一般的な鋼床版構造におけるデッキプレートとU型リブの溶接部に発生するき裂と同様に、輪荷重が直接、リブ取付け溶接部に繰り返し载荷されることで生じたと考えられる。損傷状況を写真-1に示す。溶接ビードに発生したき裂がY型リブ母材に進展し、従前に発見されたのち処置された既設の貫通孔からもき裂が進展していた。基本的なき裂の処置方法はデッキプレートとU型リブの溶接部に生じるき裂と同様であるが、今回確認されたき裂は、貫通孔による処置後、数年においてき裂が進展していることから、恒久対策としてY型リブ取替を実施した。

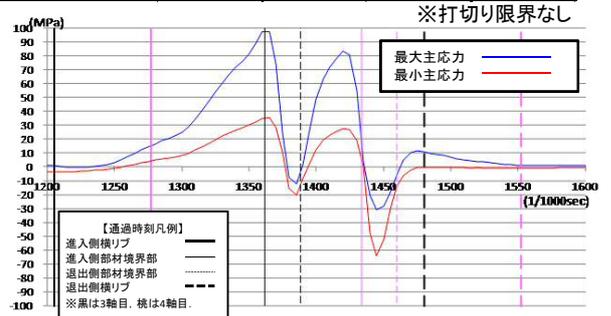
図-5 G16 主応力動波形グラフ

また、荷重車計測より得られた新旧リブ境界部(G16)の応力性状を図-5に示す。格間載荷時に補強部材が降下する方向に引張力が生じ、リブ取替部材付近載荷時は、圧縮応力が生じる。これは床版がたわむ際に取替部の剛性が高く、縦リブのせん断力が境界部に集中している可能性が考えられる。一方、図-6に示すように、Y型リブ下フランジ(G9)の応力性状に変化は見られなかったため、応力伝達は良好であると考えられる。

閉断面Y型リブの溶接部に発生した疲労き裂に対し、Y型リブ取替えを実施した。応力計測で、新旧リブ境界部で高い応力が確認されたので、モニタリングを実施する予定である。
