## 生月大橋の風況調査

長崎大学大学院 正 会 員 中 村 聖 三  
 長崎大学大学院 学生会員 ○田中翔太

生月大橋は長崎県北西部の生月島と平戸市を結ぶ離島架橋である。平成3年に完成したが、それから約18年が経過した平成21年12月にP6橋脚付近の北側斜材部にき裂が発見された。これまでの調査・研究から、き裂は疲労により発生し、一定の長さまで伝播した後、脆性的な破壊を生じたことが明らかになっており、橋梁に吹き付ける風によって発生する振動が原因であることが予想されている。本研究では、生月大橋に設置された風向・風速計の観測データを用いて風況を分析し、対象部材における疲労破壊のメカニズムの解明に役立てることを目的とする。

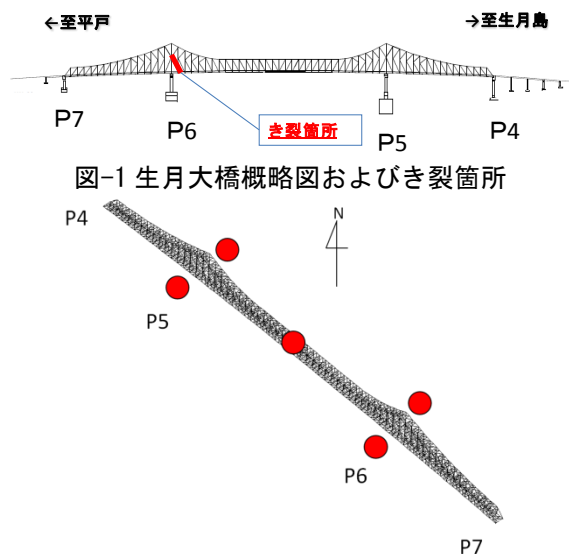
図-2 風向・風速計取り付け位置

風向・風速計は図-2に示すように5箇所に設置されている。支間中央の風向・風速計については2010年4月以降の観測データが存在しているが、P5・P6橋脚の風向・風速計については2011年12月以降の観測データのみが存在する。

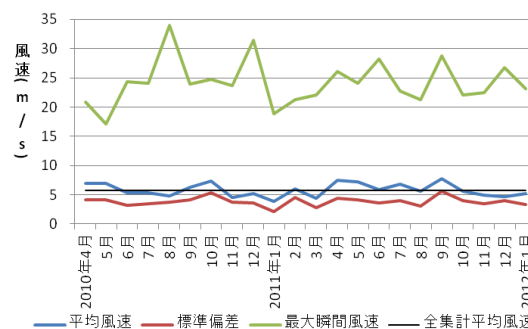
図-3 各風況特性の月別変化

支間中央における平均風速(m/s), 最大瞬間風速(m/s)と標準偏差の月別変化を図-3 に示す. 全観測期間の平均風速は 5.8(m/s)であるが, 4 月・5 月・9 月にはこれより高く, 11 月や12 月には低くなっている. また, 最大瞬間風速は平均風速の 3~7 倍である.

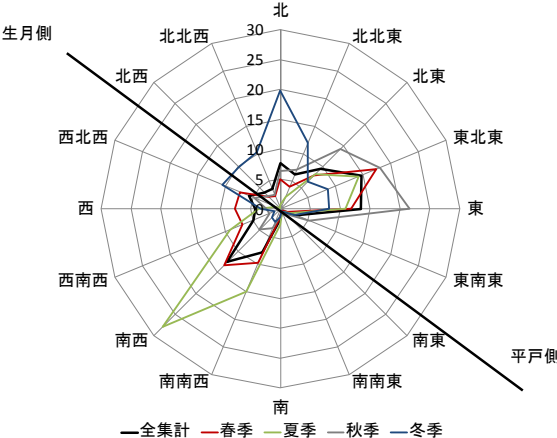
図-4 2010 年 4 月~2012 年 1 月風配図

支間中央における風配図を図-4 に示す. 図中の黒い実線は橋軸を表わす. 橋軸直角方向に近い風向, 特に東北東・東・南西風が多く発生していることがわかる. また, 風向は季節によって変化し, 春季と夏季は東北東・南西, 秋季は北東・東北東・東, 冬季は北方向の風が卓越している.

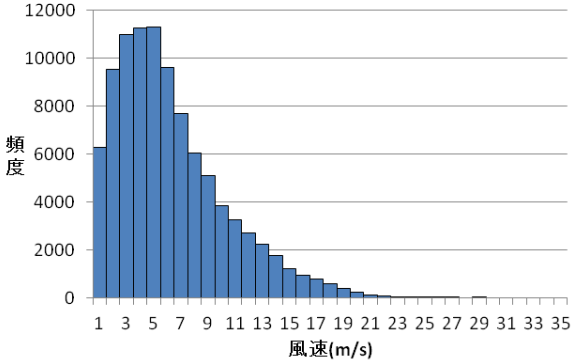
図-5 2010 年 4 月~2012 年 1 月風速頻度分布

図-5 に支間中央における 10 分間平均風速の頻度分布を示す. 2~5(m/s)の風が多く発生していることがわかる. また, 20(m/s)以上の風速も一定の頻度観測されており, 本橋は強風地域であることがわかる. 季節別にみると, 春季・秋季に風速が高く, 夏季・冬季は風速が低い傾向にあった.

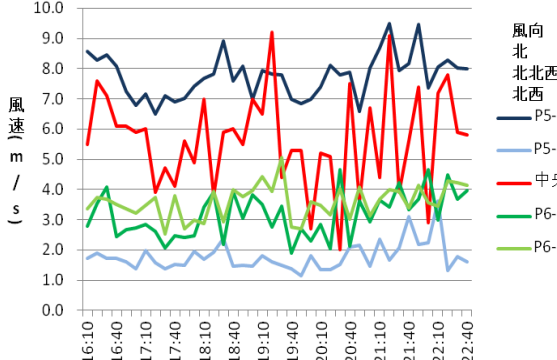
図-6 中央と P5・P6 の風速時系列変化

各観測位置の平均風速に相関があるかを確認するために, 2011 年 12 月 25 日の時系列データを比較した(図-6). このときの主な風向は北・北北西・北西であった. 各観測位置で風速は異なっており, 特に P5 においては風上側(北)に比べ風下側(南)の風速が 1/4 程度になっている. また中央は変動が大きく, P6 位置では風上側, 風下側ともに風速が低くなっている. これは主構トラスや平戸側の地形により風が乱れることによるものと考えられる.
