# 山口県道 15 号岩国玖珂線新愛宕橋補修工事に関する技術的所見

勝井建設株式会社 正会員 ○勝井 勇次  
 勝井建設株式会社 正会員 勝井 優  
 徳山工業高等専門学校 正会員 原 隆

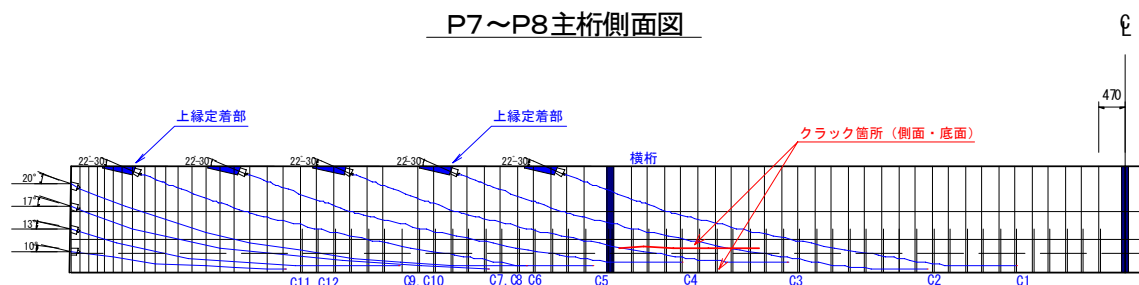
本工事の断面修復工・ひび割れ注入工において、P7-P8 径間の主桁側面に延長約 2.5m、幅 0.5～1.0mm のひび割れを側面及び底面に確認した（図-1）。

図-1. ひび割れ発生状況

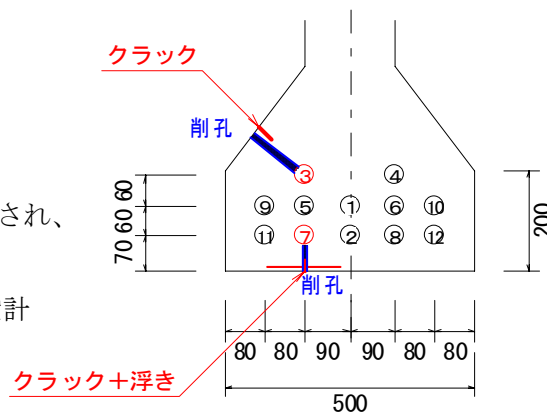
削孔による調査の結果、シース管内の 7 番 PC 鋼材に発錆が認められ、断面欠損による性能低下が懸念された（図-2）。

図-2. 削孔調査状況
