旧鳥飼大橋の鋼材腐食への影響

(株)ニュージェック 正会員 ○保田 敬一
(株)日本工業試験所 正会員 Luiza H. Ichinose

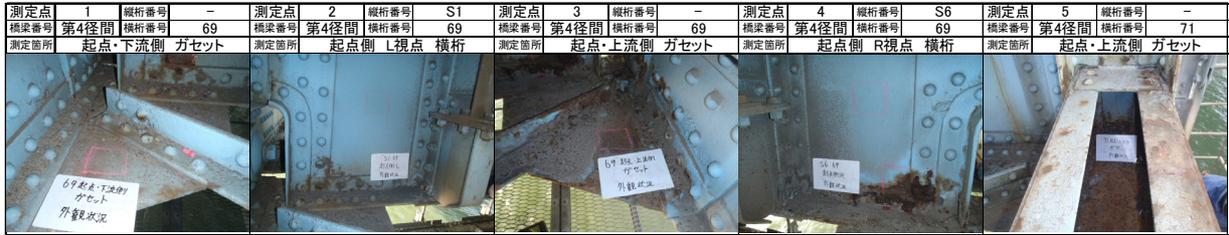
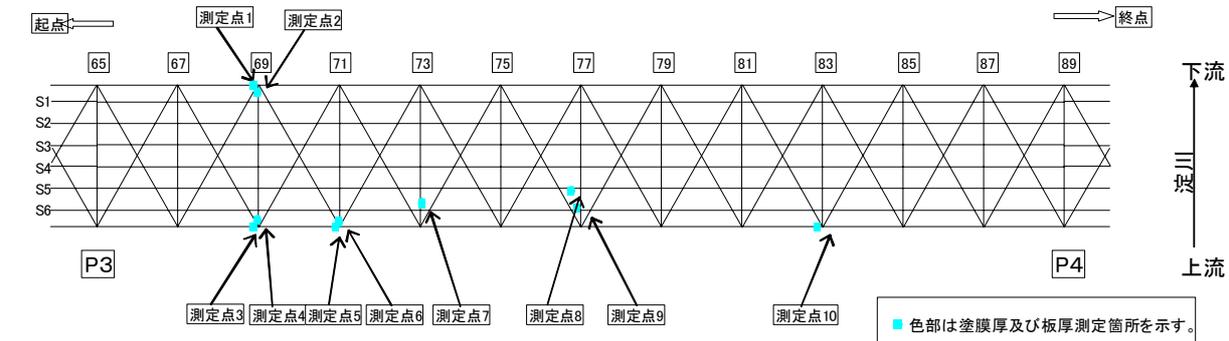
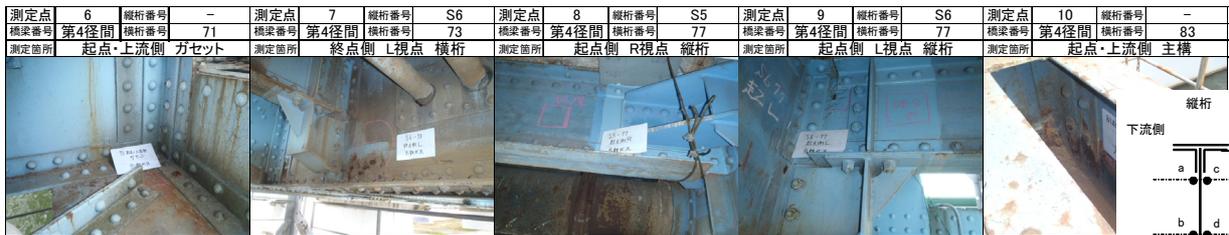
図2 第4径間の調査位置図

以下、局部的な腐食箇所として、格点69(測定点1,2,3,4)はゲルバーヒンジ部であり、横桁の腹板下部に深さ4~5mm程度の局部腐食が見られた。同様に、格点73(測定点7)ではほぼ貫通している孔食が確認された。縦桁S6(測定点9)および横桁83における主構下フランジ(測定点10)でも同様に、深さ6~8mm程度の局部腐食が見られた。これらの局部腐食はいずれも、縦桁・横桁フランジや横構ガセットなど水平面をもつ部材の上面に見受けられることが特徴である。

付着塩分は、雨水などによって洗浄されやすい外桁外面以外の測定点(測定点65,77の縦桁)で高い塩分濃度(4,060~8,080mg/m²以上)が測定された。縦桁S1の下流側(測定位置a,b)および縦桁S6の上流側(測定位置c,d)は計測値が低く、これらの位置は外桁である主鋼トラスの下弦材に隣接することから、雨水による洗浄効果があると考えられる。一方、主鋼トラスの下弦材(測定点65,69,77)は直接雨水があたるため、塩分濃度は低い数値となっている。概ね、外桁(主鋼トラス[G1,G2]、縦桁S1,S6)よりも内桁(縦桁S2~S4)の方が塩分濃度が高くなっている。また、下流側よりも上流側の方が塩分濃度が高くなっているし、床版に近い部位程、塩分濃度が高くなっている。
