## 鋼板接着補強 RC 床版の維持管理に関する検討

(財)阪神高速道路管理技術センター 正会員 ○前川 敬彦  
 (財)阪神高速道路管理技術センター 正会員 久利 良夫  
 阪神高速道路(株) 正会員 佐々木一則

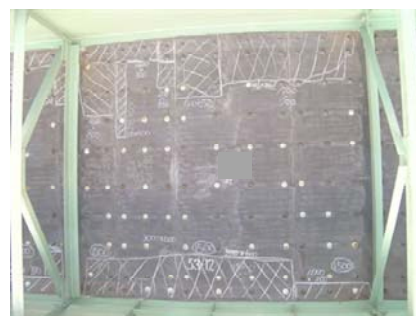
鋼板接着補強 RC 床版の点検は、近接目視を主体に、状態の悪い順に A, B, C の損傷度判定を行っている。はく離については、たたき点検による「不良音」として確認しており、「不良音」が鋼板接着面積の 1/3 以上確認できる場合を A ランクと判定している。A ランクと判定した「不良音」は、活荷重載荷の影響が考えられるハンチ部や鋼板継目部の周辺で確認した事例（写-1）があるものの、これらの部分に集中せず、鋼板接着補強 RC 床版全面で確認した事例（写-2）もある。また、活荷重が常時載荷されていない非常駐車帯周辺においても広範囲の「不良音」を確認した事例（写-3）があることから、活荷重による疲労劣化以外の要因でもはく離が発生する可能性があると考えられる。なお、一部の鋼板接着補強 RC 床版で漏水や遊離石灰を確認しているが、それらは雨水が滞留しやすい中央分離帯付近や地覆部直下、止水処理不良が原因と考えられる配管貫通部に発生している事例が多い。

写-1 ハンチ部周辺の不良音

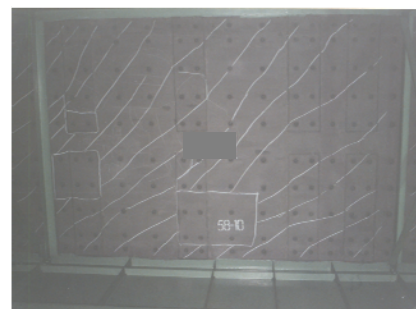
写-2 全面に発生した不良音

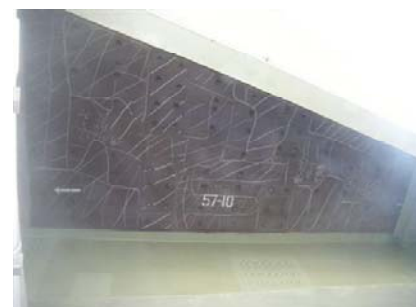
写-3 非常駐車帯周辺の不良音

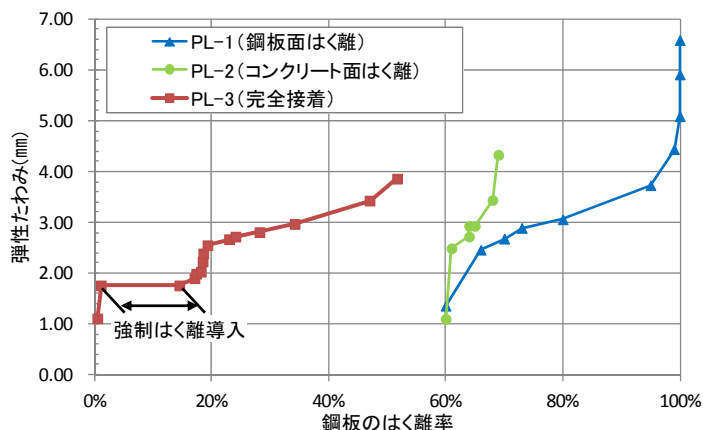
図-1 はく離率と弾性たわみの関係

鋼板接着補強 RC 床版の疲労劣化過程で生じる劣化事象は、RC 床版の内部ひび割れの進展、RC 床版上面での砂利化、はく離の進展、RC 床版の劣化に伴う床版たわみの増加などが代表的であり、これらの劣化事象が進展することで漏水や舗装面の損傷などの発生も当然予測できる。また、既往の研究成果<sup>1)</sup>をもとに活荷重の繰り返しに伴うはく離率と弾性たわみの関係（図-1）を整理すると、はく離率の増大に伴い弾性たわみが特徴的に変化している傾向が確認できることから、はく離および床版たわみは鋼板接着補強 RC 床版の劣化を評価する上で特に重要な指標と考えられる。

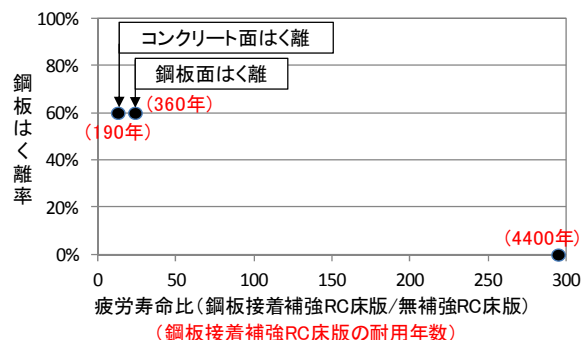
図-2 疲労寿命比とはく離率の関係

握のため、既往の研究成果<sup>1),2)</sup>をもとに、はく離がない場合および初期（補強直後）に鋼板接着面積の60%がはく離した場合の、無補強供試体に対する疲労寿命比を算出した（図-2）。これより、はく離がない場合の疲労寿命は無補強 RC 床版の約300倍となっている。一方、鋼板接着面積の60%がはく離した場合の疲労寿命は、初期はく離の影響により疲労寿命が1/20以下に低下しているものの、無補強 RC 床版の10倍以上となっており、広範囲のはく離が生じたとしても、計算上は十分な疲労寿命を有していると判断できる。

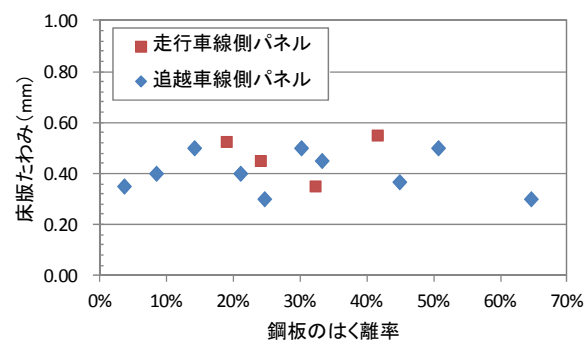
図-4 はく離率と床版たわみの関係

はく離率が異なる鋼板接着補強 RC 床版14パネル（はく離率3.6～64.5%）の床版たわみを計測した。床版たわみは、レーザ距離計（分解能0.1mm）を使用し、25tの3軸トラック（図-3）を60km/hで走行させて計測した。はく離率と床版たわみの関係を図-4に示す。床版たわみは小さく、はく離率の違いによる床版たわみの有意差も見られないことから、鋼板接着補強 RC 床版の劣化状態は緊急を要する状態ではないと考えられる。

鋼板接着補強 RC 床版の損傷状況、疲労劣化事象、および床版たわみについて整理した。その結果、広範囲のはく離が生じたとしても十分な疲労寿命を有している計算結果が得られた。また、はく離率と床版たわみの関係についても有意差は見られなかった。しかし、何らかの要因により疲労劣化が進行し、漏水などが発生した場合、鋼板接着補強 RC 床版が急速に劣化する可能性も考えられる。ただ、このような場合、はく離の進展や床版たわみの増加に大きな変化が見られると考えられることから、今後は目視やたたき点検に加え、たわみ計測を併用した維持管理が有効と考えている。
