津波による防潮堤の被災状況調査と被災状況の分析

日本工営 (株) 正会員 ○金本 康宏
 日本工営 (株) 正会員 橋場 克泰
 日本工営 (株) 正会員 松田 貞則
 日本工営 (株) 非会員 角川 智哉

東北地方太平洋沖地震の発生により、多くの河川・海岸構造物が被災した。特に津波による海岸施設の被害は甚大であった。本稿では、岩手県が管理する防潮堤 (41 施設) の被災状況調査結果を整理し、津波による防潮堤の被災過程を検討し、その特徴を分析した。

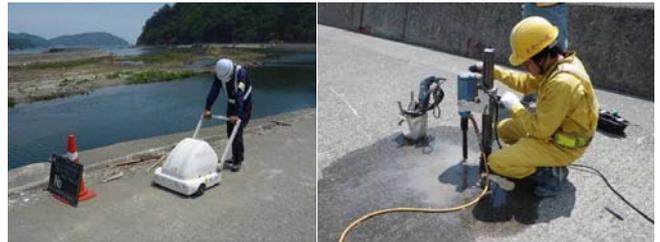
写真1 電磁波レーダ法(左)と削孔調査(右)

目視による一次調査を実施し、防潮堤の壊れ方と被災規模を記録した。その後、津波により防潮堤のコンクリート背面の空洞化が懸念される範囲で電磁波レーダ法と削孔を併用した詳細調査 (空洞調査) を実施した。空洞調査では大規模な空洞は見受けられなかった。

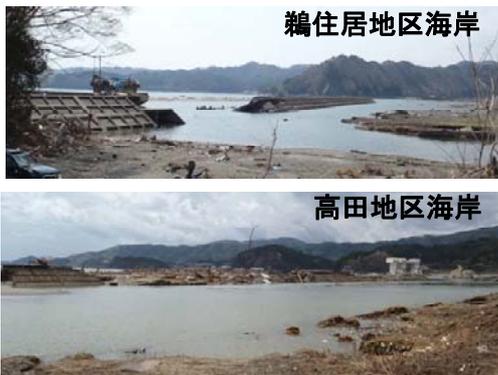
写真2 被災状況例

調査結果から査定対象候補を抽出するため、図1のフローを設定した。各防潮堤の全長に対する完全欠壊と部分欠壊の割合として図3に示す。図3では最北の大谷地地区を最上段に表示し、順次、南に位置する海岸を並べた。また、特に被災が認められた鶴住居地区 (片岸地先海岸)、高田地区の写真を以下に示す。

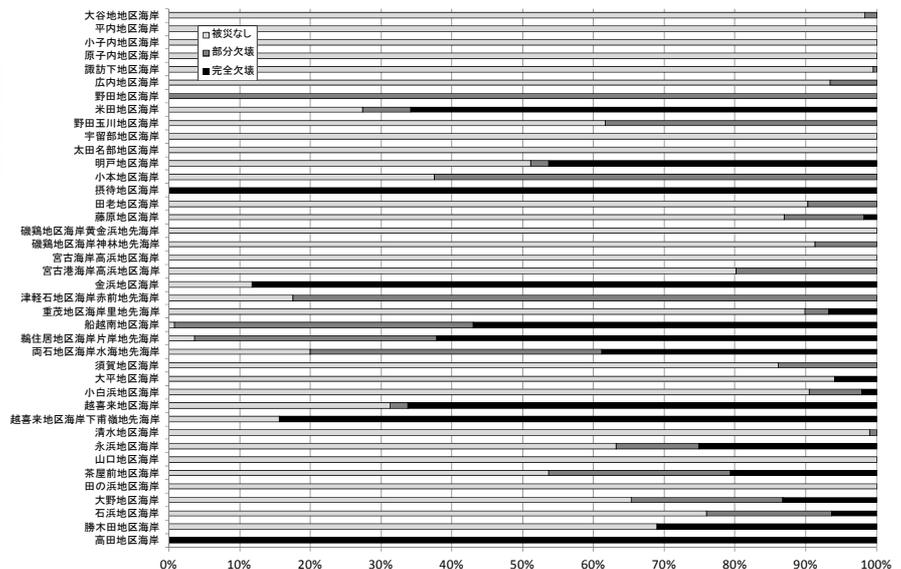
図3 調査対象海岸における防潮堤被災状況

津波による被害は震源の近さではなく、津波が襲来する海岸の地形等によるところが大きい。図3でも震源に近い南の防潮堤で被害が大きいとは限らなかった。

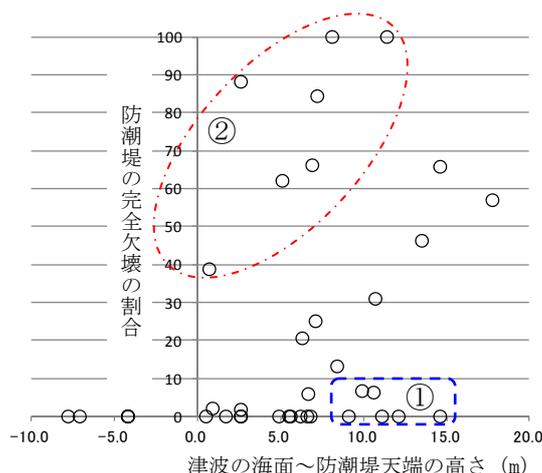
図4 越流水深と防潮堤欠壊の関係

各防潮堤における完全欠壊の割合と津波が越流した際の天端における水深（以下、越流水深とする）の関係を図4に示す。ここで、津波の高さは、各海岸で正確な値がわからないことから、気象庁公表資料¹⁾および東京大学地震研究所 HP に掲載されている津波調査結果²⁾から、各防潮堤で最も近い調査結果を採用した。防潮堤の形式・構造や地形条件が異なるため一様に比較はできないが、越波後に欠壊した防潮堤がある一方で、越流水深が10m以上でも欠壊しなかった防潮堤があることが分かる。ここで点線範囲①にある防潮堤は越流水深が大きくても被災が小さい堤防である。これらの堤防の特徴を分析することで、津波に強い堤防の条件について明らかになる可能性がある。

- ・今回、残存した防潮堤で空洞は多くは見受けられず、目視で健全であれば堤体内部も健全であった。
- ・防潮堤で津波が越波した場合、法尻の洗掘を防ぐことが欠壊防止に効果があると考えられる。
- ・図4の点線範囲②にある防潮堤は、越波高さに対し完全欠壊の規模が大きい。これらは川原川や鶴住居川等の河口に隣接した防潮堤であった。このため欠壊要因の一つに、地震による液状化の影響が推察される。
