### 2011 東北地方太平洋沖地震における谷津干潟での被害調査

千葉工業大学生命環境科学専攻	学生員	○深谷 雄司
(前)千葉工業大学生命環境科学専攻	正会員	本永 麻衣子
岡山大学環境理工学部	正会員	吉田 圭介
千葉工業大学生命環境科学科	フェロー	矢内 栄二

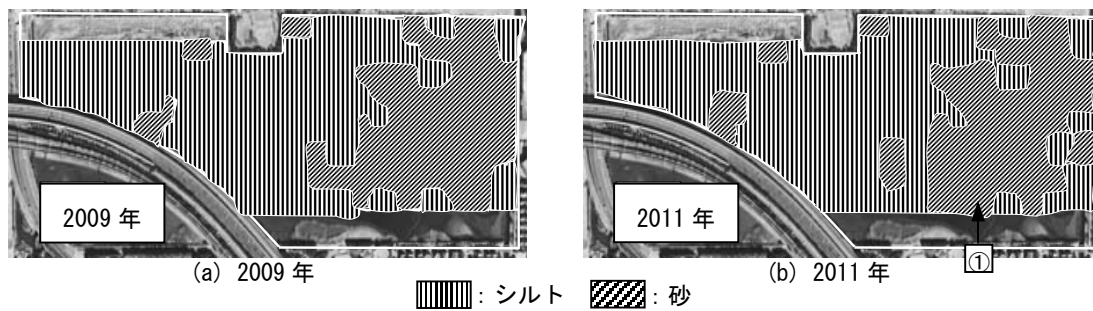
図-4 底質分析の変化

図-4に2009年、2011年における中央粒径の平面分布を示す。地震前後では全体として底質に大きな変化はみられないものの、局所的には地点①においてシルト分から砂分に変化している。地震前後の地点①における粒度分布の変化を図-5に示す。地震前

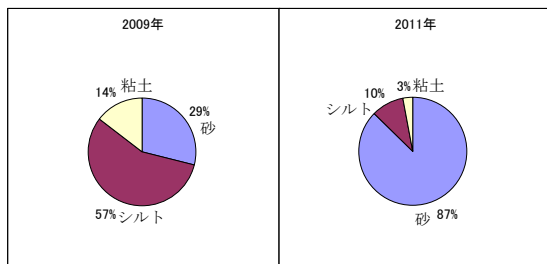
図-5 粒度分布特性の比較

には砂分 29%、シルト分 57%とシルト分が砂分を上回っていたが、地震後では砂分 87%、シルト分 10%

と砂分が増加しており、液状化が発生したものと考えられる。

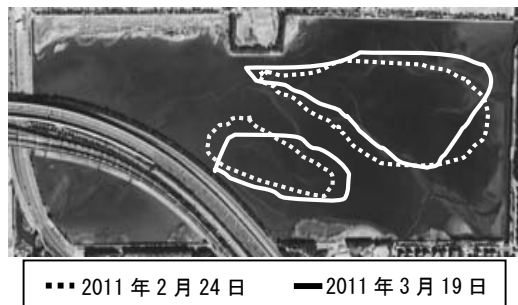
図-6 アオサの繁茂状況

津波流入時のヒアリング調査では、「津波によってアオサや漂流物は干潟内に打ち寄せられていない」との情報が得られた。このことから、図-6 に、2011年2月24日と2011年3月19日におけるアオサの繁茂状況を示す。地震前後のアオサの繁茂面積はともに8haであり、繁茂状況にも大きな変化はみられなかったことから、干潟内の環境は津波による被害はなかったものと考えられる。

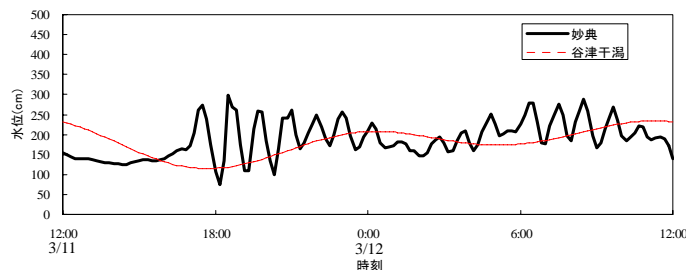
図-7 水位データ

「谷津川で引き潮と津波がぶつかりあっていた」との情報があったことから、図-7 に、谷津干潟における予想潮位と、近隣の妙典における潮位実測値を示した。妙典に津波が到達した17時30分には、谷津干潟は引き潮で干潮になる時間帯であった。通常の観測では、干潮時付近の流速は谷津川で0.7m/sで

あり、津波と引き潮が打ち消しあったことで谷津干潟では津波による直接的被害はなかったものと考えられる。
