## RI-CPTによる千葉県香取市内の被液化化地盤調査

ソイルアンドロックエンジニアリング  
 京都大学大学院工学研究科  
 千葉県防災危機管理監防災危機管理課

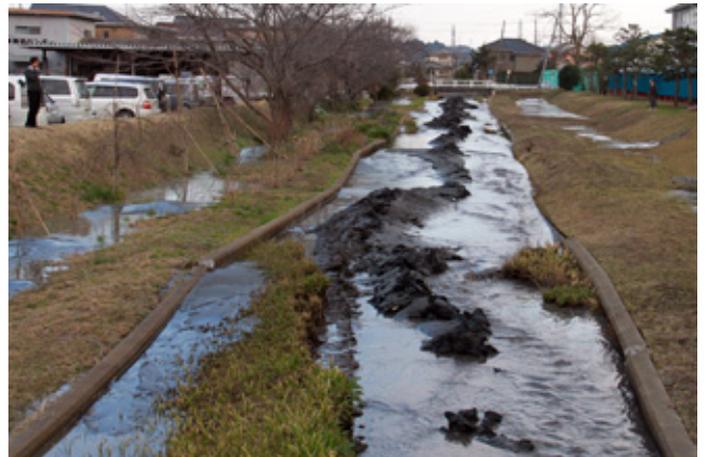
写真-1 十間川の液化化

測点①：十間川は河床で液化化が生じ、地盤が隆起し、写真-1のような状態となった。測点②：わんぱく公園周辺では液化化が生じず、測点③：新島中学では支えていた杭が損傷を受け校舎が傾くという被害があった。RI-CPTの結果を図-2に、上下3段にa)測点①：十間川、b)測点②：わんぱく公園、c)測点③：新島中学校を配置し、左から、含水量 $\rho_w$ ・乾燥密度 $\rho_d$ ・湿潤密度 $\rho$ 、含水比 $w$ 、間隙比 $e$ 、先端抵抗 $q_t$ 、周面摩擦 $f_s$ 、間隙水圧 $u$ の深度分布を示す。

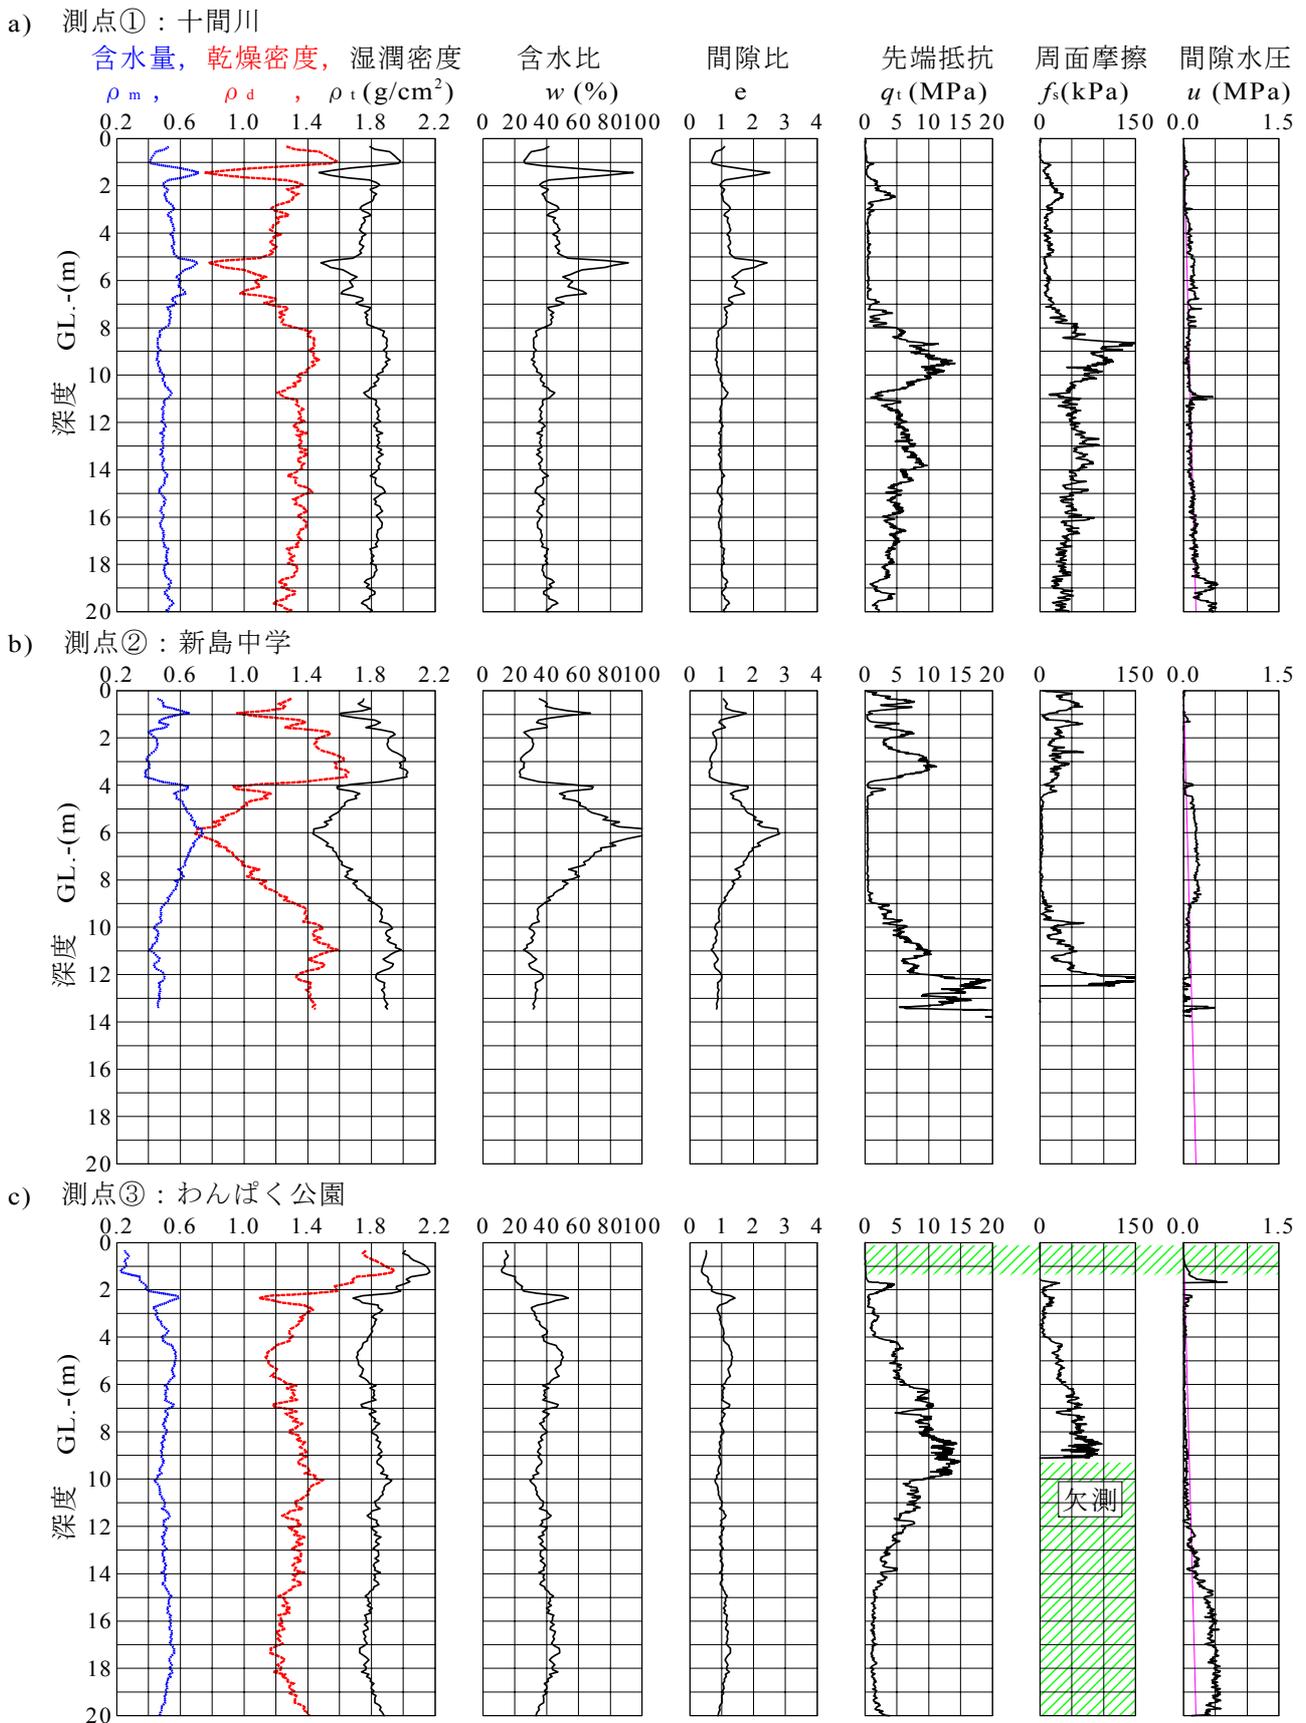
図-2 RI-CPT 結果

著しい液化化による変状が生じた測点①：十間川では、図-2 a)の密度の分布図のようにGL.-3～7mに粘性土層があり、その下に緩い砂質土層がある。上位のGL.-1.5m付近と-5m付近に含水比が大きい粘性土層があり、これらを買いて下位の砂質土が液化化して上昇したものと考えられる。測点②：新島中学もGL.-4～9mに粘性土層があり、その中央付近に含水比が100%を超える領域がある。GL.-10mまでの領域に粘性土層が存在する点は測点①：十間川と同様であるが、どの領域の砂質土層が液化化したかはよく分からない。測点③：わんぱく公園周辺では液化化が生じていない。この地点ではGL.-2.5m付近に含水比が大きい領域があるが、その上位には乾燥密度 $\rho_d$ が $1.9\text{g/cm}^3$ を超える領域が存在している。CPTによる静的貫入が不能であったため先端角 $30^\circ$ のコーンで先行削孔を行っている。この際の観察によれば、締まった礫質土を貫入していると推定された。GL.-2.5～-12mには砂質土層があり液化化が生じた可能性はあるが、この礫質土層の存在により変状が抑制されたと考えられる。

以上から、香取市における地盤の液化化には砂質土層の上位に粘性土層が存在するか否かが関係していることが考えられる。

利根川下流に位置する香取市は旧河道や河川を部分的に埋め立てた地盤で液状化による被害が発生しており、砂質土層の上位に粘性土層が存在する場合に被害が生じていると考えられる。今後の液状化対策にあたっては、旧地形の把握と、その代表地点での地盤調査が必要である。
