# 東北地方太平洋沖地震・津波による 北東北の防波堤の被害分析

八戸工業大学大学院 正会員 ○金子 賢治  
八戸工業大学大学院 学生会員 野添 重晃  
八戸工業大学大学院 フェロー 熊谷 浩二  
八戸工業大学 非会員 高谷 涼介

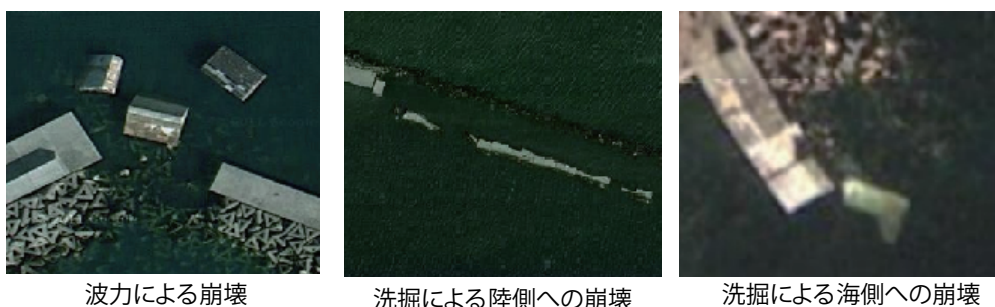
写真-1 被害形態の分類

防波堤が散らばっていると考えられ、陸側に散乱している場合を波力による崩壊と判断する。防波堤が元の位置の近くに整列して倒壊している場合、洗掘により倒壊したと考えられ、これを陸側か海側の2種類に分類した。これらの定義に当てはまらないものは、不明としている。各破壊形態の代表的な衛星写真の例を写真-1に示す。また、浸水高の調査データ<sup>1)</sup>や地形による破壊形態の傾向を分析する。

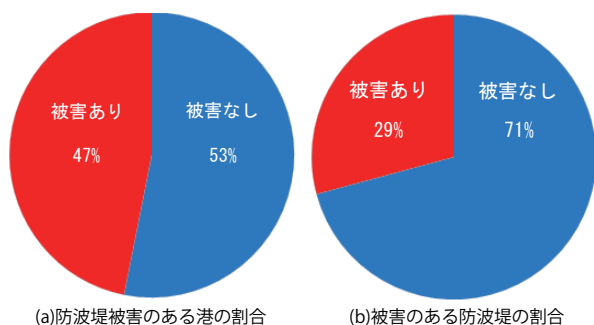
図-1 防波堤被害の割合

まず、図-1(a)に、港の数に対する防波堤の破壊割合を示す。一つの港で複数の防波堤がある場合が多いが、一つでも崩壊している港は破壊として定義した。同図より、今回の調査範囲において約半数の港において少なくとも1つの防波堤が崩壊していることがわかる。図-1(b)には、防波堤の数に対する崩壊した防波堤（局所的な破壊も含む）の割合を示す。防波堤の約3割の防波堤が崩壊している。同じ港で破壊している部分としていない部分があり、これについては、津波の方向と防波堤の方向が関係するものと推測される。

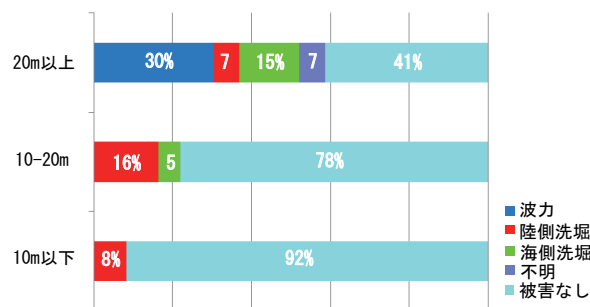
図-3 最大浸水高と破壊形態の比較

図-3 には、津波の大きさ（浸水高）と被害形態の比較を示す。図-3 より、津波が大きくなる程被害の割合が増えること、波力により破壊された調査地点の最大浸水高が全て 20m 以上であること、洗掘による崩壊は 10m 以下の場合にも発生することがわかる。

以上のことより、想定以上の大津波以外で破壊されないことから、波力に対する安定性はこれまでの設計手法がある程度妥当であると考えられる。ただし、洗掘による崩壊は比較的浸水高が小さい場所でも発生していることから、津波による防波堤のマウンドおよび基礎地盤の洗掘のメカニズムの解明と対策について早急に検討する必要があると言える。

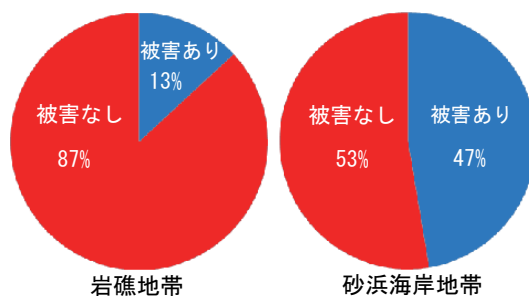
図-4 防波堤の周辺地形と被害の割合

次に、防波堤の周辺地形を砂浜と岩礁とに分け、図-4 に防波堤の周辺地形と被害の割合を示す。図-4 より、防波堤の周辺地形が岩礁地帯の場合には被害は 1 割程度であり、砂浜海岸地帯の場合には被害が多いことがわかる。なお、防波堤の周辺地形が岩礁地帯の被害は波力によるもののみであり、砂浜海岸地帯の場合には特に洗掘による崩壊が 38% 占めており、洗掘はマウンドよりも基礎地盤に発生する可能性がある。
