## 載荷試験後の土のうから採取したジオテキスタイルの引張試験

複合技術研究所 正会員 ○木口峰夫  
 鉄道建設・運輸施設整備支援機構 正会員 森野達也, 佐藤貴史  
 レールウェイエンジニアリング 正会員 青木一二三  
 鉄道総合技術研究所 正会員 小島謙一, 野中隆博

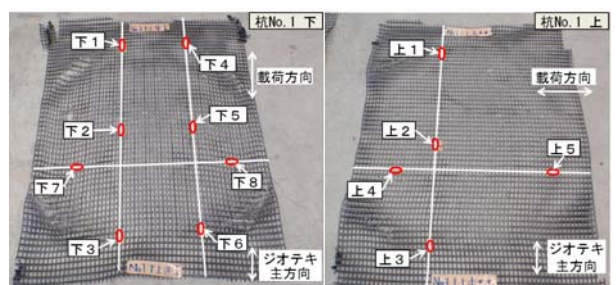
写真3 供試体採取位置(左: 下面, 右: 上面)

水平載荷試験では、1.0m(従方向)×1.9m(主方向)のジオテキスタイルを直交方向に2枚敷設し、ジオテキスタイル土のうを作製した。供試体はストランド1本とし、載荷方向に対して8本(主方向6本・従方向2本)と、載荷直交方向に対して5本(主方向3本・従方向2本)の計13本を採取した(写真3)。また、比較対象として、同ロットで製作された新品のジオテキスタイルからストランド6本(主方向3本・従方向3本)を供試体として採取した。なお、ジオテキスタイルは、製品保証値  $T_a=81\text{kN/m}$ 、目合(主)15×(従)23mm(1m 当たりストランド本数:主67本, 従44本)を使用した。

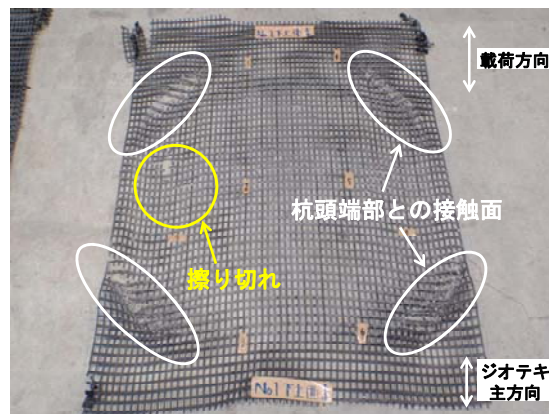
写真 5 載荷試験後のジオテキスタイル（下面）

水平載荷試験後のジオテキスタイル土のうの状況を写真5に示す。水平載荷試験は、擬似杭頭としてコンクリートをを用い、荷重が全て杭に集中した場合を想定し、最終的に杭径の15%程度の大きな変位を与えるという厳しい条件で行われた。このため、擬似杭頭端部との接触面や杭頭中心部で、土のう内部の砕

石がこぼれ出すようなものではないが、部分的にジオテキスタイルの擦り切れが確認された。また、上面側に敷設したジオテキスタイルは、直接杭と接していた下面側と比較し損傷の度合いは小さかった。

載荷試験後のジオテキスタイルは、擬似杭頭端部との接触面ならびに杭中心部で、ジオテキスタイルに一部擦り切れが確認されたものの、土のう内部の砕石がこぼれ出すような大きな損傷は見られなかった。載荷試験後に採取したジオテキスタイルの引張強度は、載荷履歴を与えていないジオテキスタイルと比較して 10~25%程度の強度低下が確認されたが、概ね製品保証値を上回る強度であった。一部、杭頭部中心付近で大きな強度低下が確認されたが、これは水平載荷試験が、非常に厳しい条件下で行われたことが影響しているものと考えられる。

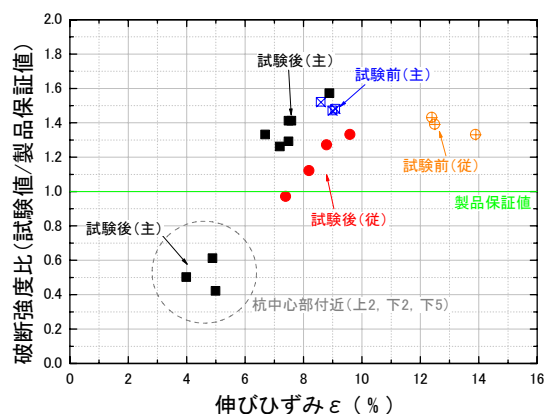
図 3 破断強度比 - 伸びひずみ関係

表 1 にジオテキスタイルの引張試験結果、図 3 に破断強度比（製品保証値で正規化した値） - 伸びひずみ関係を示す。

主方向については、供試体 9 本中 6 本で載荷履歴を与えていないジオテキスタイルと比較して 10%程度の強度低下が確認されたが、製品保証値よりも大きな値を示している。一部、杭頭部中心付近の供試体 3 本（上 2，下 2，下 5）において大きな強度低下が確認されたがこれは、荷重が集中する杭中心付近において、堅固なコンクリートとの接触面に対し大きな強制変位を与えた際の摩擦による影響と考えられる。従方向についても 10~25%程度の強度低下が確認されたが、ほぼ全ての供試体で製品保証値を上回る値を示している。破断ひずみについては、強度低下と比例してひずみが小さくなる傾向があり、主方向で 4~8%，従方向で 7~9%での破断が確認された。
