## 宮城県における東日本大震災による海岸林の被害状況調査

日本大学 学生会員 ○岡田 健一 日本大学 正会員 朝香 智仁  
 日本大学 正会員 青山 定敬 日本大学 正会員 岩下 圭之

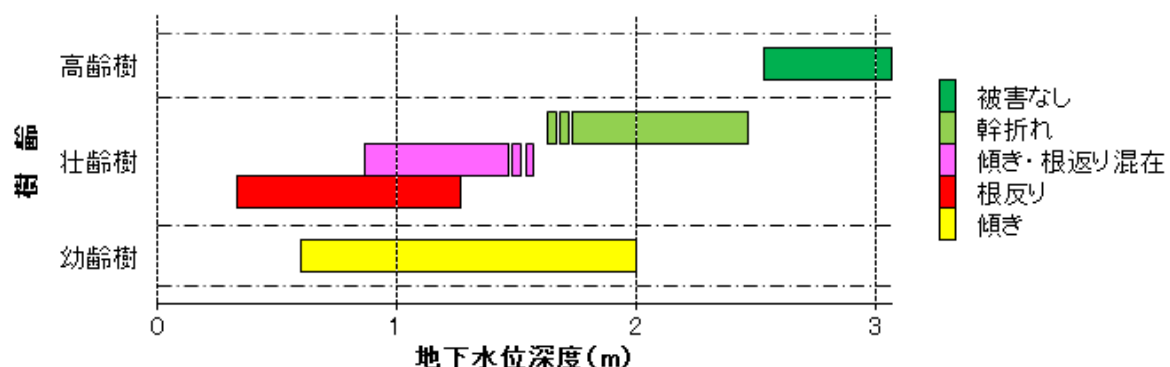
図-1 樹齢と生育基盤厚さによる津波被害

これらの結果を基に、本研究ではクロマツの被害状況と生育基盤厚さの関係性を図-1 にまとめた。幼齡樹は成長途中にあるため直根深度が地下水位深度まで到達していないものが多い。そのため、幼齡樹の生育基盤厚さ範囲である 0.6m~2.0m を傾き厚さとした。壮齡樹は、根系発達不良が起こりやすい 0.4m~1.3m を根返り厚さと選定し、現地調査から傾き・根返りが混在した生育基盤厚さである 0.8m~1.5m 付近を傾き・根返り厚さとした。また幹径は成長途中であるが根系発達が良好である 1.6m~2.5m 付近を幹折れ厚さとした。高齡樹は、根系発達が良好で幹径の発達をしている 2.5m 以上を被害なし厚さとした。

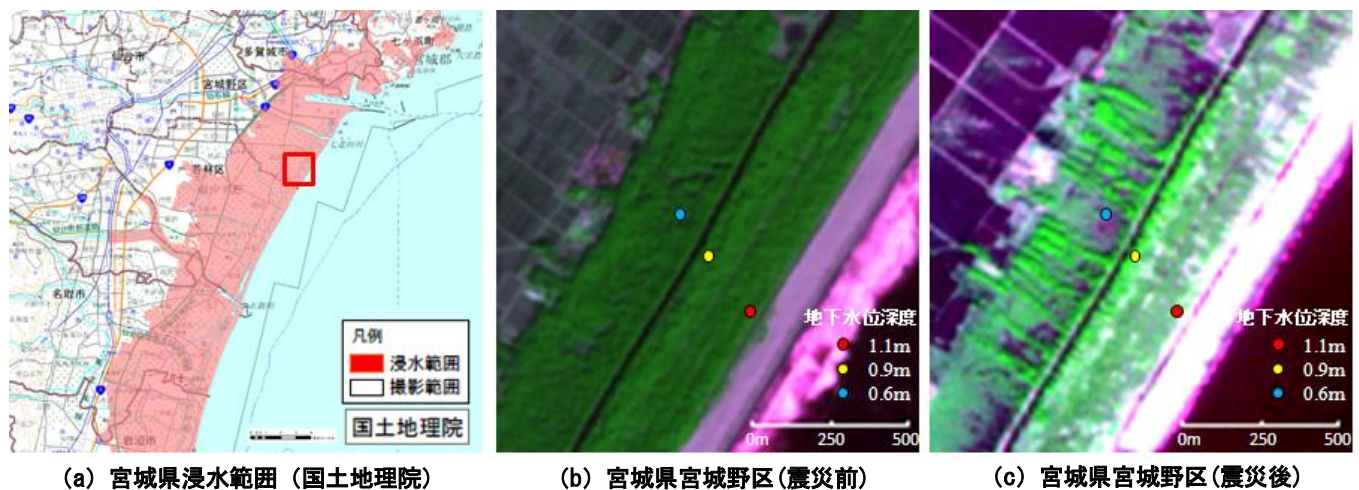
図-2 宮城県浸水範囲における海岸林被害状況と地下水位深度

本研究では、図-1 の検証のため宮城県仙台市宮城野区の震災前後の海岸林の被害状況の判読を行った。図-2 (a) は、宮城県の浸水範囲を示したもので、赤枠で囲んだ範囲は対象とした仙台市宮城野区である。使用した衛星データは、2011 年 2 月 23 日 (図-2 (b)) および 2011 年 3 月 19 日 (図-2 (c)) に観測された ALOS/AVNIR-2 データである。これにより津波浸水後も現存しているクロマツの分布が判読できた。図-2 (b) と図-2 (c) の赤色地点では、地表から深さ約 1.1m に地下水位が存在し<sup>1)</sup>、幼齡樹が傾倒や流失被害を受け

たため、図-2 (c) でクロマツが確認できた。黄色地点では、盛土上にクロマツが生育している。これにより地表から深さ約 0.9m と低い位置に地下水位が存在し<sup>1)</sup>、壮齡樹が傾きや根返り被害を受けたが流失に至ったクロマツは少なかったため、図-2 (c) でクロマツが確認できた。一方、青色地点では、地表から深さ約 0.6m と浅い場所に地下水位が存在していたため<sup>1)</sup>、被災前に多く存在した壮齡樹が流失被害を受けたことにより図-2 (c) でクロマツが確認できなかった。
