## 実構造物におけるひび割れ注入後の品質管理に関する基礎的検討

(独) 土木研究所寒地土木研究所 正会員 ○内藤 勲

(独) 土木研究所寒地土木研究所 正会員 田口 史雄

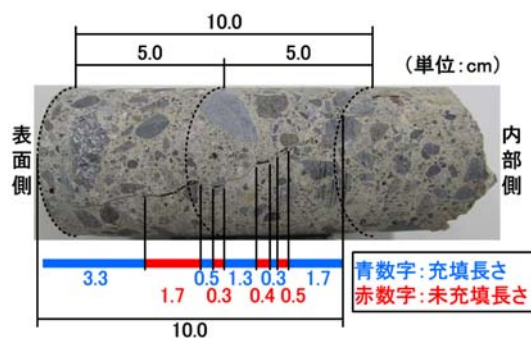
写真-1 削孔コアのひび割れ充填計測例

注入材の充填確認調査は、注入固化後、注入箇所を直径5cmで削孔して深さ10cm以上のコアを採取し、写真-1に示すように、コア両側面において、コンクリート表面から10cmまでに注入材が充填されている鉛直長さ(以下、鉛直充填長さ)とひび割れに沿った長さ(以下、実長さ)をスケールで計測し、コア長さに対する鉛直充填長さの割合を注入充填率として求めた。ここで得られたコンクリート表面から深さ10cmまでの注入充填率を用いて、ひび割れ注入各箇所における注入材の充填評価を行った。なお、評価深さについては、内部に向かって斜めひび割れや屈曲が大きいひび割れもあることと、鉄筋のかぶりを考慮し、コンクリート表面から深さ10cmまでを今回の評価対象とした。

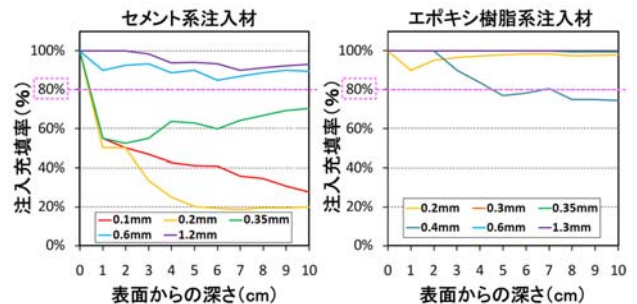
図-1 表面から深さ 10cm までの深さ毎の注入充填率

写真-2 にコアと削孔内の状況例、図-1 にコンクリート表面から 10cm までの深さ毎の注入充填率を示す。エポキシ樹脂系注入材は注入充填率 100%が多く、ひび割れ幅の大小にかかわらず高い充填率となった。一方、セメント系注入材はひび割れ幅が小さいほど注入充填率は低くなる傾向が見られ、表面から深さ 1cm ですぐに大きく充填率が低下する結果となった。図-2 にコア長さ 5cm, 10cm における実長さの割合（実長さ÷コア長さ（%））と注入充填率との関係を示す。実長さが長いほどひび割れの屈曲等が多くなることから、注入効率は低下すると考えられるが、実長さと注入充填率との関係に特に相関は見られなかった。したがって、今回の調査結果の範囲では、注入充填率は表面のひび割れ幅に大きく影響を受ける結果となった。ただし、セメント系注入材は粉末度や流動性等の違いによって注入性能が異なる場合があるため、今後更なるデータ収集による検証が必要である。また、ひび割れ注入は本来 100%充填されることが前提であるが、注入充填率の良否基準を 80%以上と仮定した場合、80%以上となった箇所は、エポキシ樹脂系注入材で 6 箇所中 5 箇所（83.3%）、セメント系注入材で 5 箇所中 2 箇所（40.0%）と厳しい結果となった。なお、今回実際にコアを採取した状況において、直径 5cm のコアでは、途中でひび割れがコアから外れたり、鉄筋に沿ったひび割れなどは鉄筋位置までしか削孔できないなどの不具合もあった。したがって、斜めひび割れや鉄筋のかぶり等を考慮すると、削孔長は 10cm 程度が妥当である。以上の結果から、実際の注入工事において注入不足が生じている現状や注入材の種類別による充填状態等がある程度把握することができた。

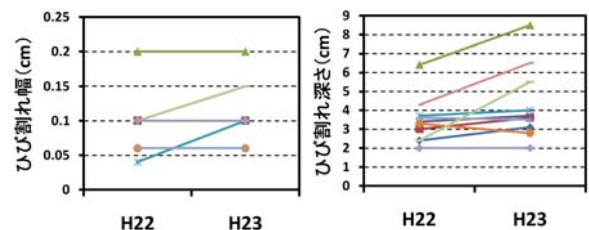
図-3 ひび割れ幅

図-3 および図-4 に、ひび割れ幅およびひび割れ深さの平成 22 年と平成 23 年の測定値を示す。エポキシ樹脂注入、無機系表面被覆箇所ともに僅かではあるが、再発したひび割れが進行している傾向が見られた。今回調査を行った樋門構造物は積雪寒冷地の内陸部にあることから、ひび割れの進行原因は凍害の影響が大きいと思われる。また、修復後比較的早期にひび割れが再発しており、ひび割れの進行が速い可能性もある。今回の測定において、ひび割れ幅に変化がなくてもひび割れの深さ方向に進行を確認できたことから、ひび割れの進行を監視する手法として超音波測定は有効である。今後さらに継続測定を行うことによって、ひび割れの進行予測も可能であると考えられる。
