## コンクリート二次製品ボックスカルバートに発生した変状調査について

| 島根県雲南県土整備事務所 | 正会員 | ○中村裕大 |

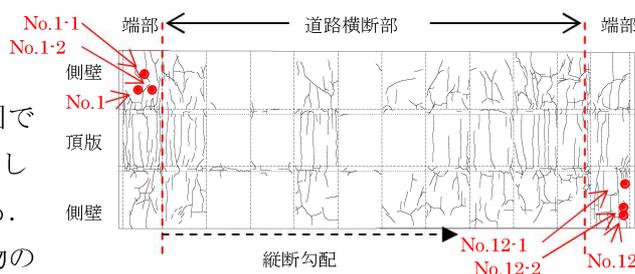
図-1 PCボックスに生じたひび割れ展開図とコア採取位置

図-1はPCボックスの内空部に生じたひび割れの展開図である。ひび割れは主にPCボックスの主鉄筋に沿って発生しており、側壁には不規則な網目状のひび割れも確認できる。

ひび割れ幅は最大で1.0mmに達するものがあり、構造物の耐久性に影響を及ぼすひび割れが生じている。ひび割れからはゲル状物質および錆汁の滲出は確認されていない。

PCボックスに生じているひび割れは、雨がかり部である両端および縦断勾配低位置側に多く発生していることから、雨水の影響を大きく受けているものと推定される。

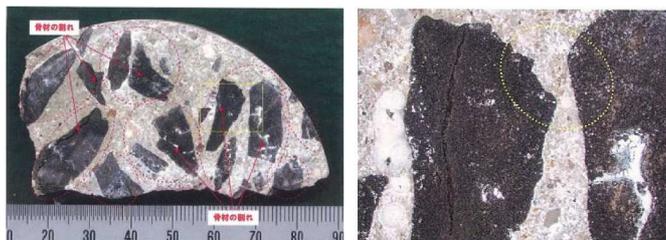
写真-1 コア断面観察画像

次に、目視と走査型電子顕微鏡 (SEM) によりコア切断面における骨材粒子とペースト境界部の形態観察を行った。目視観察では、写真-1 に示すように骨材の割れおよびペーストと骨材の境界部に白色の滲出物が確認された。白色の滲出物を SEM により観察したところ、写真-2 に示すようなゼリー状のゲルが確認され、アルカリシリカゲルが生じている可能性が高いことが明らかになった。

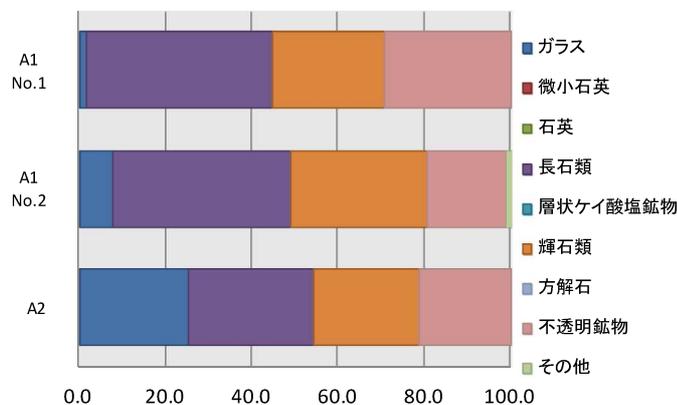
図-2 偏光顕微鏡で観察された骨材鉱物種構成割合

さらに、任意に選定した骨材の薄片に偏光顕微鏡観察を実施し、ASR を引き起こす可能性のある鉱物の確認を行った。鉱物種含有割合測定結果を図-2 に示す。偏光顕微鏡による骨材観察の結果、石英は観察されなかったが、ASR 反応性を示すガラスが最大約 25% 確認された。
