## 塩害劣化により鋼板補強を実施した RC 橋の耐荷性能評価について

沖縄総合事務局 北部国道事務所 事務所長 上原 勇賢  
同 管理第二課長 奥濱 眞功  
同 正会員 ○ 川間 重一

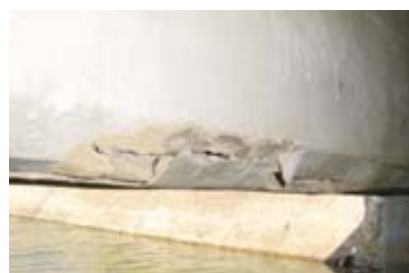
本論で対象とする RC 橋の諸元を表-1 に示す。本橋の維持管理に関しては 1977 年に塩害劣化が確認され、1980 年に主桁の断面修復とガラスクロス接着による補修を実施している。その後、2004 年に写真-1 に示すような主桁のかぶりコンクリートの損傷が多く確認されたこと、主桁の含有塩化物が最大で  $2.6\text{kg/m}^3$  であったことから、劣化が進行していると判断し、翌 2005 年に鋼板による補強を実施している。本橋は複数回に亘る補修等を実施していることから、塩害劣化は進行していると考えられ、本橋の耐荷性能は変化していると考えられる。従って、道路サービス水準を維持する道路管理者の立場から、本橋の耐荷性能を明確にし、それらが低下しないよう今後も維持していくことが求められる。

写真-1 補強前の主桁損傷

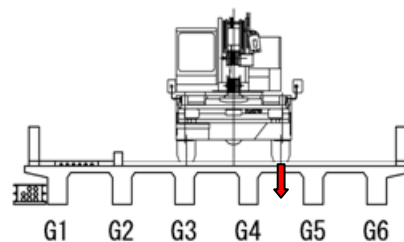
図-1 G4G5 床版載荷の例

供用下にある本橋の耐荷性能は、実車両を用いた載荷試験を行うことにより、補強鋼板やコンクリート、内部鉄筋のひずみを測定し、これらを分析することとした。載荷試験に用いた車両は、満水状態の散水車  $121\text{kN}$  とラフタクレーン  $308\text{kN}$  であり、最大軸重は、車検証からそれぞれ  $80\text{kN}$ （後軸）、 $155\text{kN}$ （前軸）である。車両の載荷位置は、実際の一般車両の走行状況をビデオ撮影し、分析したところ、G3 桁から G5 桁間の走行頻度が高いことから、G5 主桁載荷（対輪は G5G6 床版支間付近）と G4G5 床版載荷（対輪は G3 主桁付近）を行うこととした。その例として、図-1 に G4G5 床版載荷の概要図、写真-2 に本橋で行われた載荷試験状況を示す。

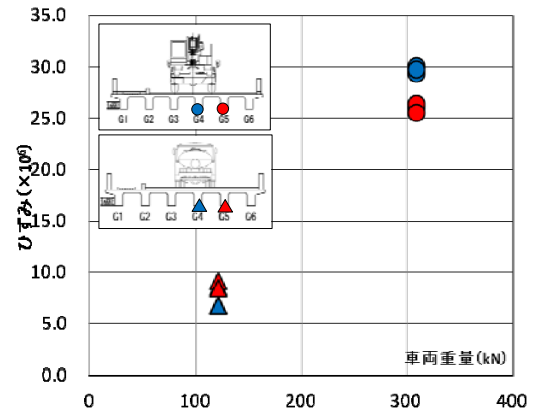
図-2 G4G5 床版載荷時の補強鋼板ひずみ

本論では、静的載荷の試験結果について述べる。図-2 及び図-3 に補強鋼板のひずみと車両重量との関係を示す。図-2 は G4G5 床版載荷の橋軸方向のひずみと車両重量との関係であり、同様に、図-3 は G5 主桁載荷の結果を示している。図-2 より、ラフタクレーン（ $308\text{kN}$ ）のひずみは、G5 桁鋼板よりも G4 桁鋼板のひずみが大きいことが分かる。

これは G4G5 床版載荷時に G4 桁が、対輪の荷重も負担していることによるものであると考えられるが、散水車 (121kN) は、G5 桁の補強鋼板のひずみが僅かに逆転しており、ラフタクレーンとは異なる結果となった。一方、図-3 より、ラフタクレーンは、G5 桁直上に輪荷重があっても、G4 桁のひずみが大きく、散水車は、G4 桁及び G5 桁ともほぼ一致していることが分かった。これらの結果から、実車両による載荷試験から耐荷性能を評価する場合、単純に荷重増による応答値を評価せず、各車両のタイヤの設置間隔や軸距等をふまえ、荷重分担を考慮した解析を行う必要があると考えられる。ただ、同一車両において、隣接する主桁のひずみの差異は、 $10\mu$  程度であること、また、発生するひずみは、車両重量の増の比率とほぼ同等であることから、実橋で耐荷性能を評価するには十分な精度と判断した。

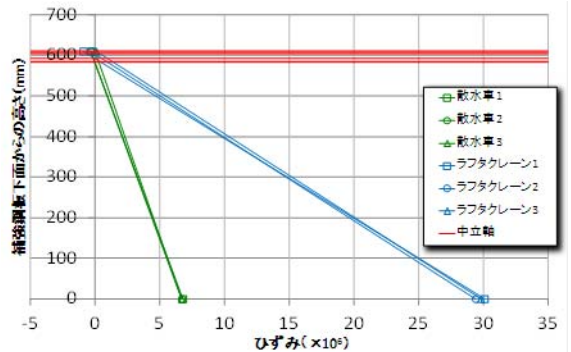
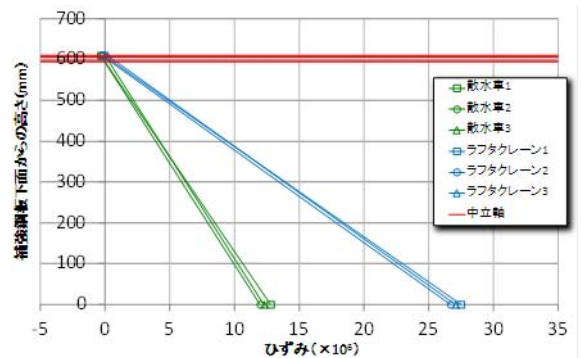
次に、G4 桁鋼板ひずみゲージと G4 桁ハンチ付近の橋軸方向内部鉄筋のひずみゲージが、ほぼ同一鉛直線上にあることから、橋軸方向の維ひずみ分布とみなしたものを図-4 及び図-5 に示す。図-4 は G4G5 床版載荷時、図-5 は G5 主桁載荷時の維ひずみである。また、両図に示す赤線は、それぞれの維ひずみから中立軸位置を求めたものであり、散水車及びラフタクレーンとも、ほぼ、鋼板から 600mm 位置付近に分布している。従って、荷重増に伴う中立軸位置の変化がないことから、平面保持が成立しており、弾性域内にあると考えられる。

以上の結果を踏まえると、ラフタクレーン程度の車重であれば、本橋の耐荷性能は十分にあるといえる。

図-4 G4G5 床版載荷時の補強鋼板ひずみ

図-5 G5 主桁載荷時の補強鋼板ひずみ
