塩害環境下にある既設橋梁への付着塩分と気象・海象条件との関係

(独)土木研究所 正会員 花井 拓 非会員 岡 智彦
正会員 木村 嘉富 正会員 田中 良樹

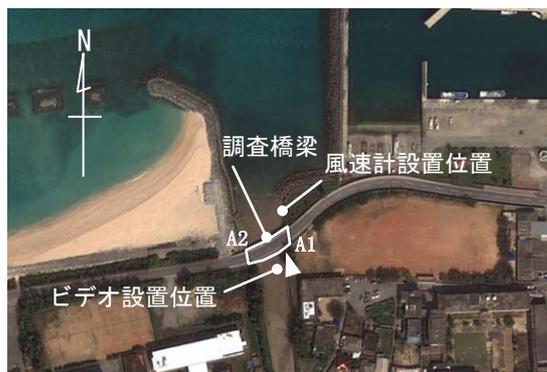
調査を行った橋梁は沖縄本島北西部の沿岸に架橋された PC 橋（単径間、橋長 32.1m）である。2004 年に架設され、調査時点では供用年数は 5 年程度であった。当橋梁はほぼ真北に向けて海に流れ込む河口部に架橋されており、兩岸には護岸が整備されている。河口部の護岸付近には消波ブロックが設置されており、風浪時にはこの消波ブロックにあたった波によって生成される海水飛沫を受ける環境にある（写真-1）。

(ビデオの△の向きは撮影方向を示す)
(出典：Google Map)
写真-1 調査橋梁の周辺地形と計測機器設置箇所

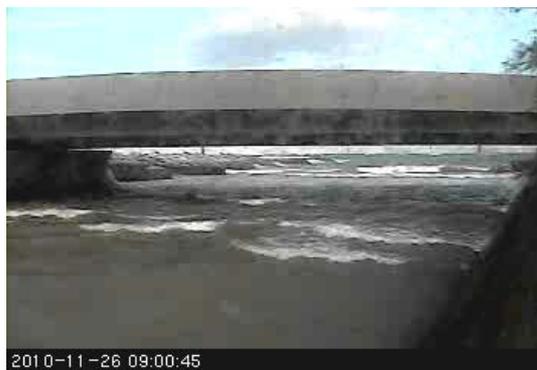
ビデオモニタリングのデータでは、飛来塩分との関連が予想される白波の発生状況に着眼し、6 時から 18 時の間で毎正時前後 1 分間程度の間の白波発生の有無を整理した。写真-2 にビデオモニタリングによる白波発生時の状況を示す。

(潮位：187cm、風速 10.1m/s)
写真-2 白波発生時の状況

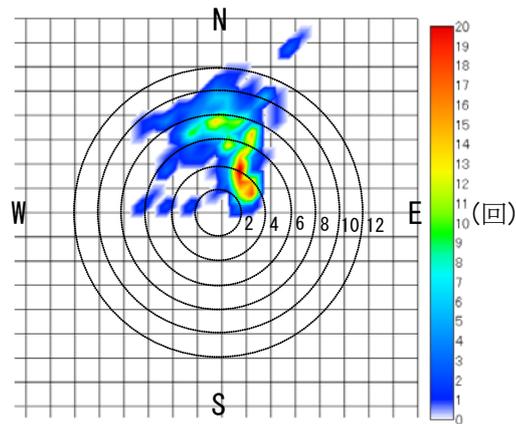
図-2 はビデオモニタリングデータを確認した際に白波が見られた回数を風向・風速別に整理したものである。白波の観測は北東から北西の風の時に主に観測されており、特に北北東から北の風の時に風速 2m/s から 4m/s 程度で多く確認された。一方、南からの風が吹く際には白波は見られなかった。

(風向・風速で整理)
図-2 白波確認頻度

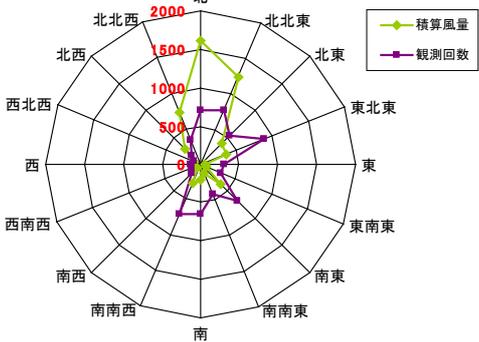
図-3 に観測期間中の風向別の積算風量（60 分間の平均風速に 3600 秒を乗じた値を風向別に積算したもの）と観測回数を示す。観測期間を通じて、南よりや東北東の風も観測されているものの、積算風量としては北北東から北北西が卓越している。このことから分かるように、北よりの風で、高い風速が観測されている。また、これら北よりの風は主に 10 月から 3 月にかけての冬期に観測されている。

図-3 風向別積算風量 (m/s · s) と観測回数

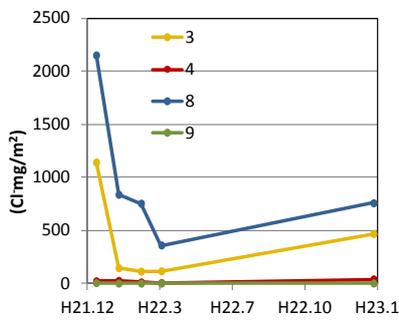
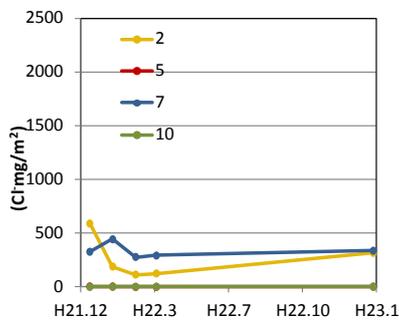
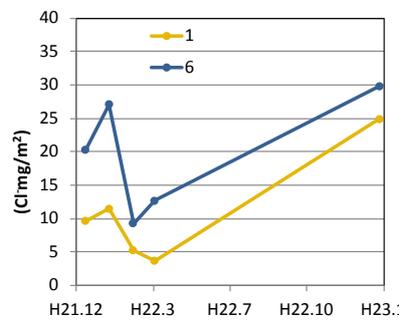
図-4 付着塩分量

図-4 は拭き取り採取した付着塩分量 (1m²当り) であり、橋梁の部位毎にまとめている。番号は図-1 の調査箇所を示す。海側と陸側で比較した場合、両桁端とも海側（フランジ下面：3, 8、ウェブ面：2, 7）が多かった。これは、1) 図-2 に示すように、北よりの風の時に白波が観測されており、これにより海塩粒子がより多く橋梁に供給されたこと、2) 積算風量と飛来塩分量には相関関係がある¹⁾とも言われており、北よりの風で積算風量が高いこと、などが要因であると考えられる。付着塩分量の高い海側で、A1 側と A2 側で比較すると全ての部位で、A2 側 (6, 7, 8) が A1 側 (1, 2, 3) に比べて高くなっている。これは、図-5 で示すように調査橋梁が斜橋（斜角約 70°）となっており、北北東から北北西にかけての風が A1 橋台の影になって、A1 側の桁端部に当たりにくくなっていることが一因と考えられる。図-4 (b) ウェブ面の最初の計測（平成 21 年 12 月）のデータでは傾向が逆、また平成 23 年 1 月ではほぼ同等であるが、これはその他のデータが上に述べたような冬場の北よりの風の 1 ヶ月間の影響を受けているのに対して、これらのデータでは、通年における風向が影響している可能性も考えられる。
